SONDERHEFT  
DENKMALPFLEGE IN OBERÖSTERREICH  
VON 1945 BIS 1955

# Die Restaurierung des Bummerlhauses in Steyr

Von Gertrude Tripp

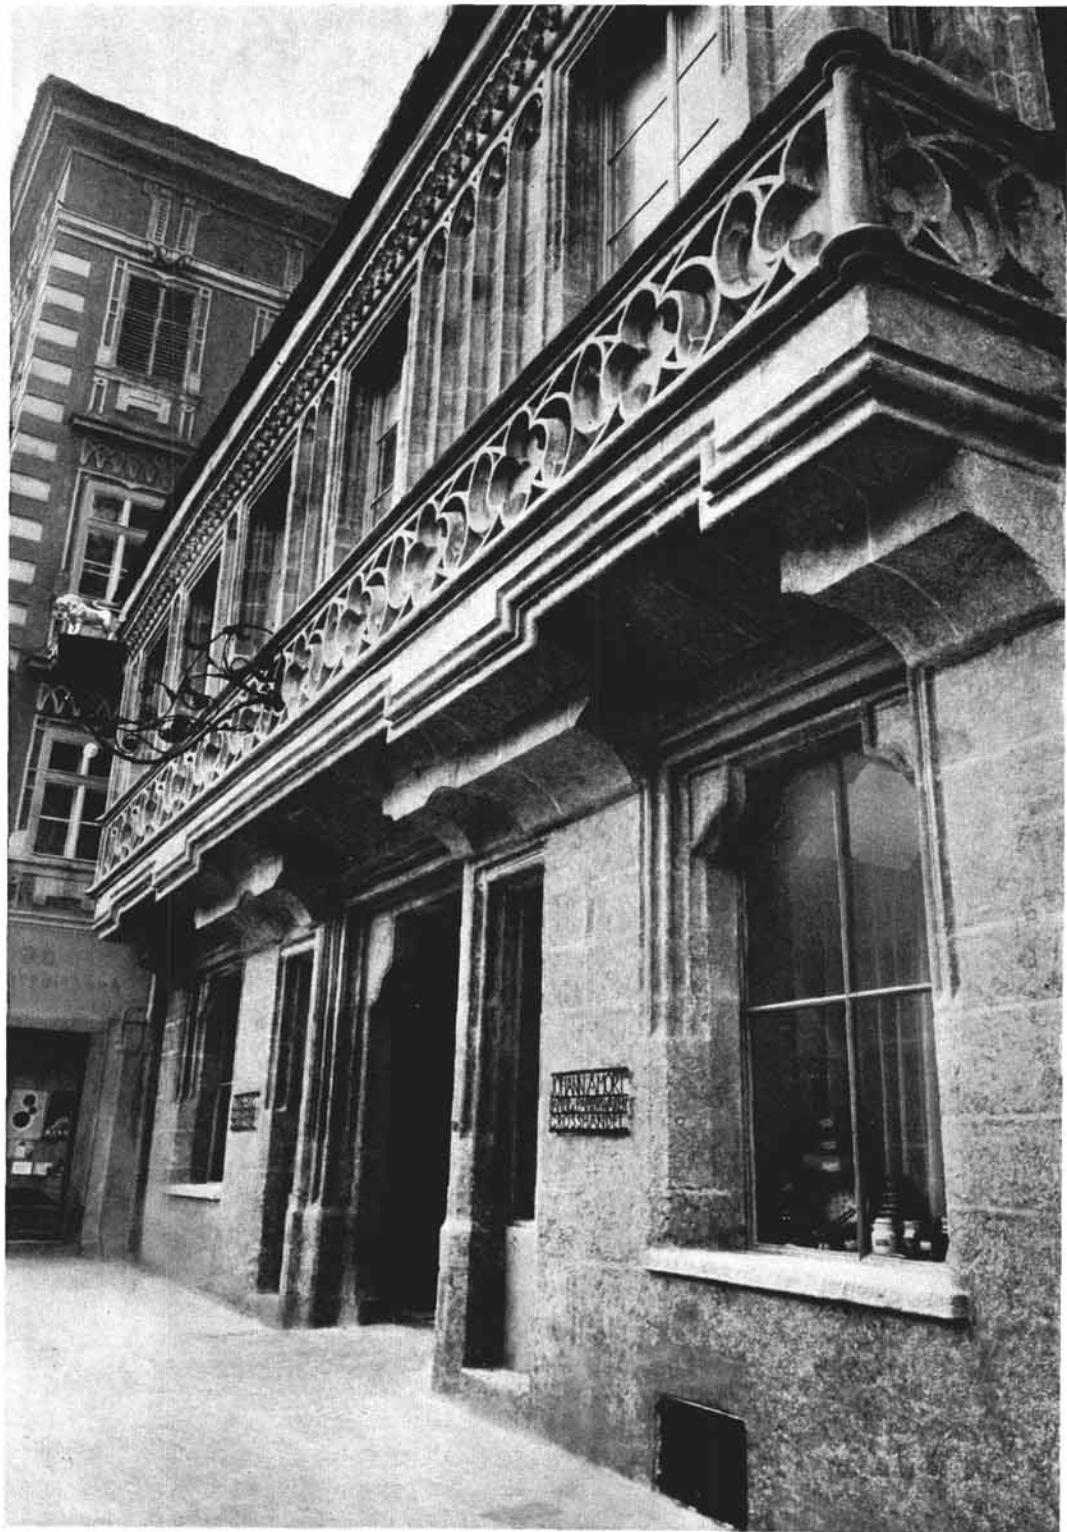
Abb. 50 Steyr, Bummerlhaus (Stadtplatz 32) nach der Restaurierung 1954

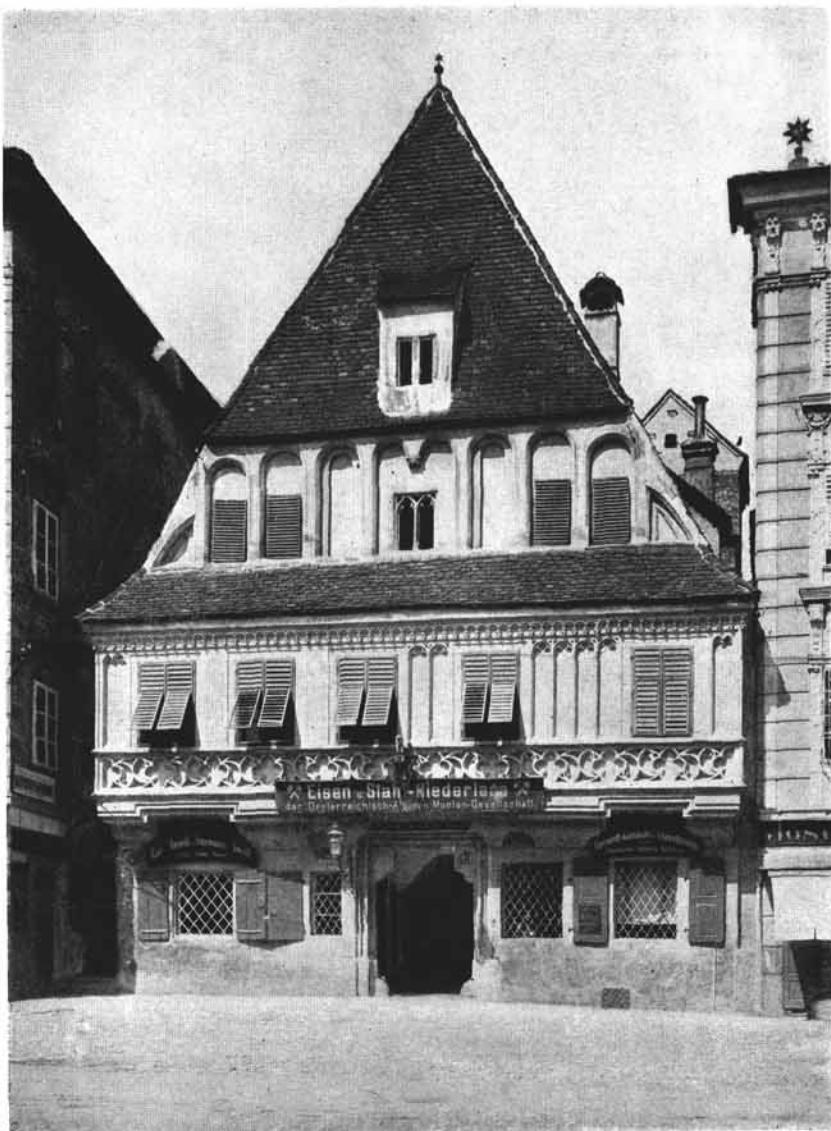
Abb. 51 Steyr,  
Bummerlhaus;  
Ansicht vor der  
Restaurierung  
(alte Aufnahme)

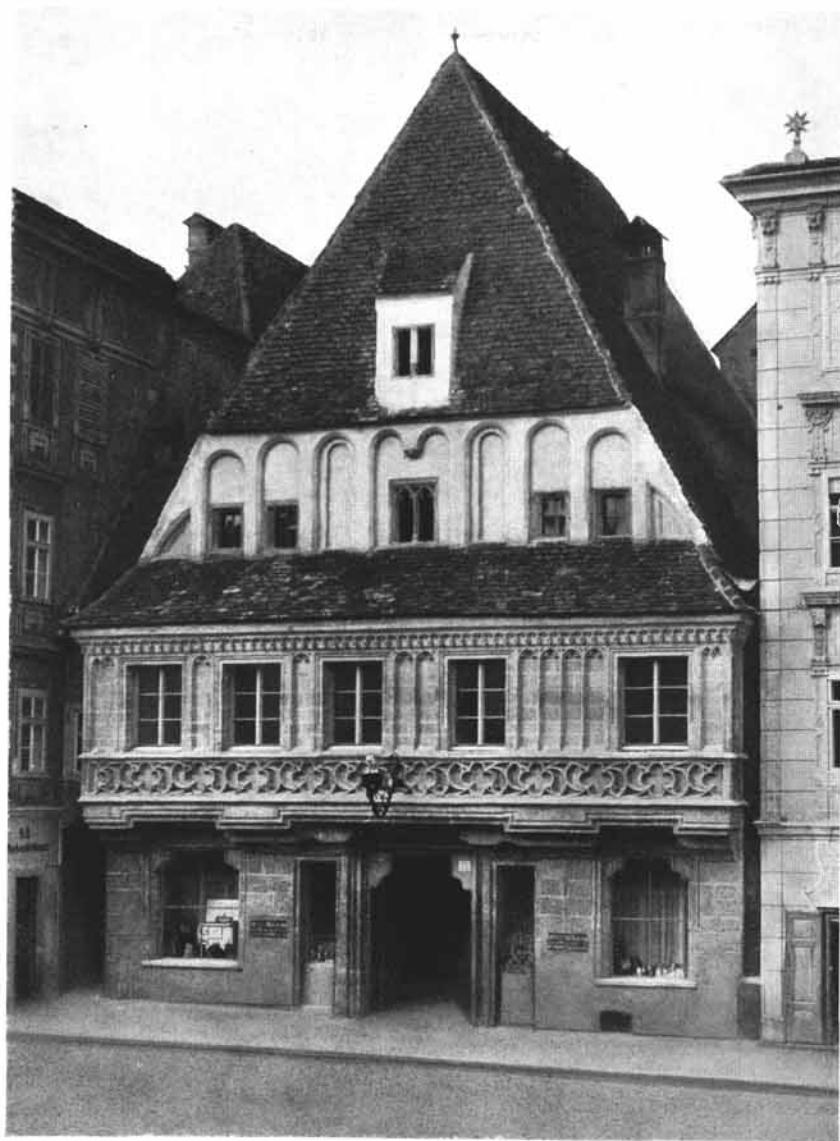
Abb. 52 Steyr,  
Bummerlhaus nach  
der Restaurierung  
1954

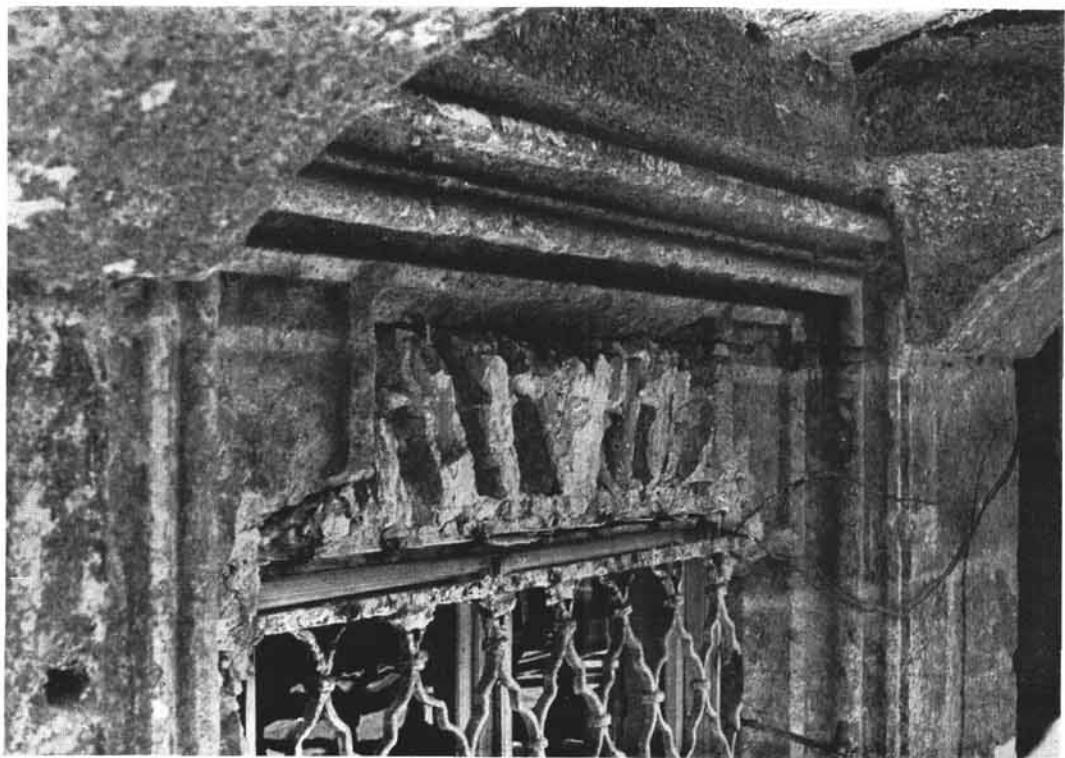
Im Erdgeschoß wurde die Abnahme des Verputzes im gleichen Sinne fortgesetzt. Hierbei zeigte sich überraschenderweise, daß die Fensteröffnungen in der letzten Form gegenüber dem ursprünglichen Zustand wesentlich verändert worden waren. Die originalen Öffnungen bestanden aus zwei schmalen Gehtürchen neben dem Haupttor und aus zwei breiten Fenstern mit eingestellten Konsolen in den äußeren Achsen des Gebäudes.

Abb. 54 Bummerlhaus; äußeres rechtes Fenster im Erdgeschoß während der Freilegung der vermauerten gotischen Fenstergewände

Im Erdgeschoß konnten die außerordentlich reizvollen, mit kräftigen Stabprofilen und Konsolen ausgestatteten Öffnungen in ihrer klaren Linienführung wieder hergestellt werden. Gänzlich zu erneuern waren lediglich die beiden Solbänke, die anlässlich der (barocken?) Fenstervermauerung in ihren vorspringenden Teilen abgeschlagen worden waren. Eine Konzession mußte hiebei allerdings dem Hauseiger tümer gemacht werden, der für sein dahinter liegendes Geschäftslokal Schaufenster forderte. Die Solbänke wurden deshalb um eine Quaderstärke, etwa um 20 cm, tiefer gesetzt, als sie ursprünglich waren. Das bisherige, rechts vom Haustor befindliche Fenster war, wie sich anlässlich der Restaurierung erwies, durch Erweiterung aus einem Gehtürchen hergestellt worden. Es wurde nunmehr auf Grund der oben und seitlich aufgefundenen Gewänderreste sowie der beiden erhaltenen Stufen auf das ur-

sprüngliche Maß zurückgeführt. Aus lädierten Stellen des Gewändes ließe sich der Schluß ziehen, daß im ursprünglichen, gotischen Zustand ein Kämpfer zur Bildung einer Oberlichte eingezogen gewesen war. Formale Anhaltspunkte waren nicht gegeben, eine Ergänzung war nicht zu erwägen.
