SONDERHEFT  
DENKMALPFLEGE IN OBERÖSTERREICH  
VON 1945 BIS 1955

# Die Restaurierung der Stiftskirche von Mondsee

Von Gertrude Tripp

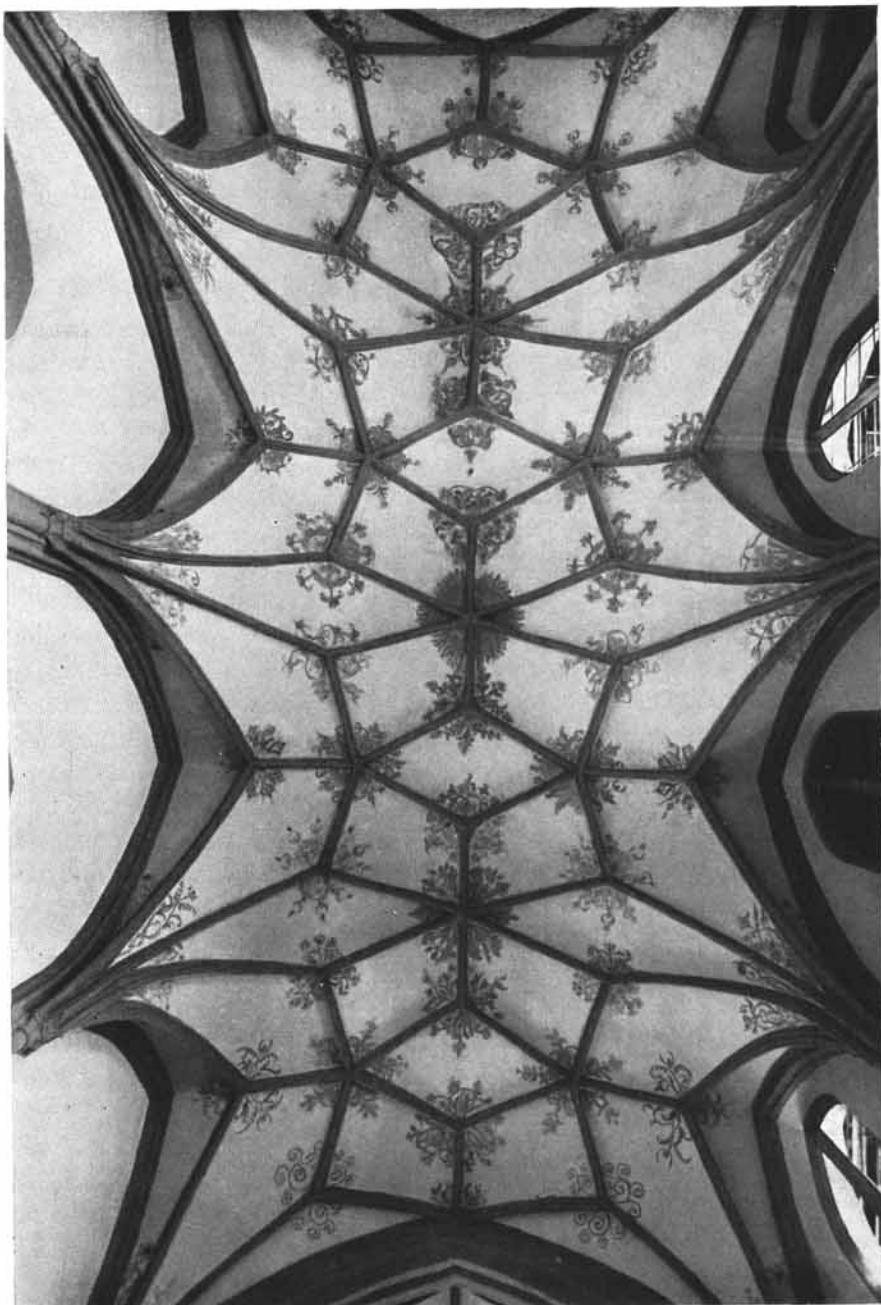
Abb. 16  
Mondsee, ehemalige Stiftskirche; Gewölbemalereien im Langhaus nach der Restaurierung 1953

Eine unvorhergesehene Bereicherung der Deckenzone des Langhauses brachte die Aufdeckung von spätgotischen Rankenornamenten an den Gewölbefeldern des Mittelschiffes (Abb. 16). Aus stilistischen Gründen wären sie in den Anfang des 16. Jahrhunderts zu setzen, eine Datierung, die allerdings mit dem bisher bekannten Bauabschluß 1497 nicht ganz übereinstimmt, doch wäre denkbar, daß die Bemalung erst einige Zeit nach Abschluß der Bauarbeiten ausgeführt worden ist<sup>6</sup>.

Die Schlußsteine im Mittelschiffgewölbe wurden zu einem bisher noch unbekannten Zeitpunkt abgemeißelt, doch kann diese gewaltsame Veränderung mit dem Anlaß zur malerischen Dekoration nicht in Zusammenhang gebracht werden. Die Schlußsteine wurden zweifellos erst nach Fertigstellung der Bemalung entfernt, wofür der Umstand spricht, daß innerhalb der Scheibenformen der noch deutlich sichtbaren Schlußsteinumrisse keine Betonung der Kreuzungspunkte in der Malerei erfolgte.

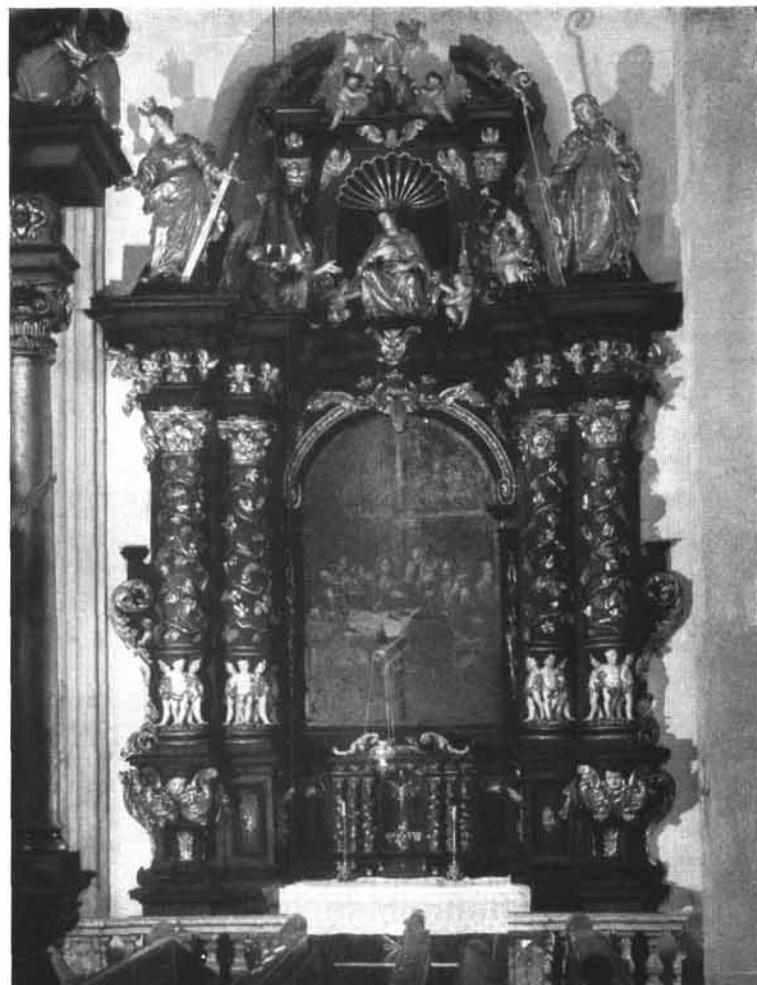
Bei den Instandsetzungsarbeiten mußten die Plastiken in erster Linie gegen Holzwurmschäden behandelt werden. Der Befall war verschieden stark, am meisten gelitten hatten, wie gewöhnlich, die höher gelegenen Teile und die Ornamente. Im schlechtesten Zustand befand sich der Corpus-Christi-Altar, der an der Nordseite der Kirche aufgestellt, in der unteren Zone durch Feuchtigkeit und Saliter, in der oberen Zone zusätzlich durch Holzwurmbefall angegriffen war.

Abb. 17 Mondsee, ehemalige Stiftskirche; Corpus Christi-Altar von Meinrad Guggenbichler nach der Restaurierung

Die Architekturteile und Ornamente wurden mit chinesischem Holzöl getränkt, bei den anderen Teilen wurden Festigungsmittel auf Zelluloidbasis oder Schellack verwendet. Obwohl

Als zweiter Arbeitsgang setzte die Restaurierung der Fassung selbst ein. Mehrere Schichten Schellack mußten sorgfältig entfernt werden, bevor der ursprüngliche Zustand wieder erreicht worden ist. Die Fassung — eine Temperalösung auf Leinölbasis — befindet sich fast durchwegs in sehr gutem Erhaltungszustand. Unterschiede in Technik und Qualität lassen darauf schließen, daß verschiedene Mitglieder der Werkstatt mit den Faßmalerarbeiten beschäftigt waren. Die Vergoldungen sind bei den Figuren auf gelbem Poliment, bei den Ornamenten zumeist auf rotem Poliment ausgeführt. Die besondere Lebendigkeit des Goldes beruht auf der scholligen Behandlung des Kreidegrundes, der das auffallende Licht vielfach bricht und damit den Effekt der kleinteiligen Gewandbehandlung verstärkt. Während bei den Altären der mittleren Schaffenszeit des Künstlers die Gewänder nur in

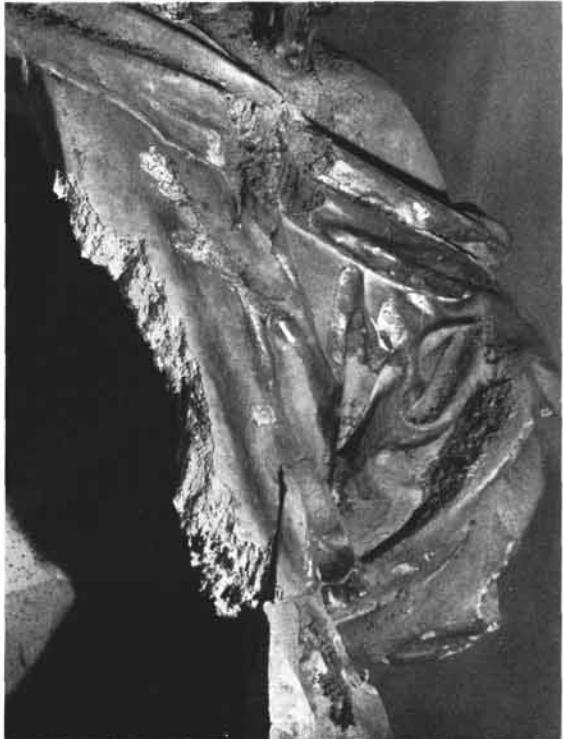
Abb. 18 Mondsee, ehem. Stiftskirche; kniender Engel vom Corpus Christi-Altar (Altaraufsatz)

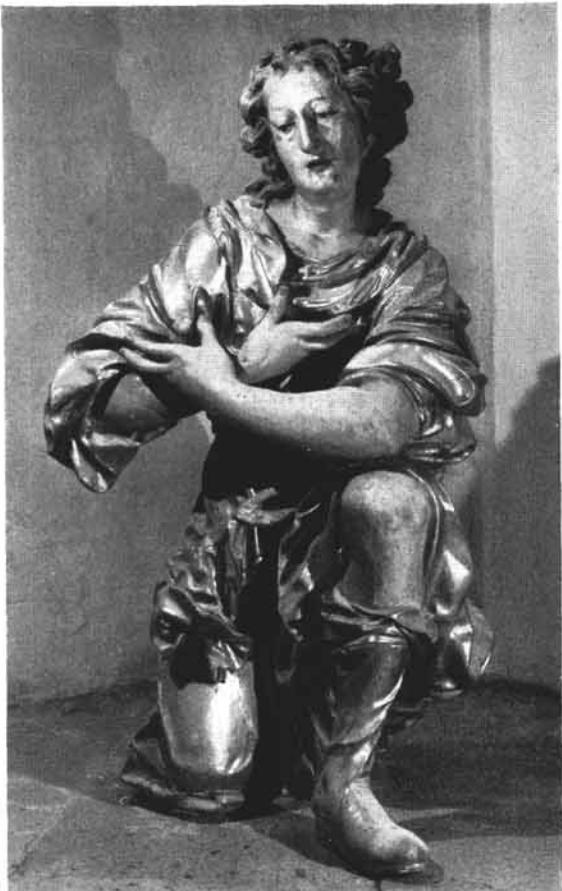
erregende Schäden sind durch den Befall von Holzwurm aufgetreten (Abb. 19).

Abb. 19 Detail von Abb. 18 im Zustand vor der Restaurierung (Aufnahme Oktober 1954)

Larven oder lebende Käfer nicht gefunden worden sind, wurden dennoch alle konservatorischen Vorkehrungen getroffen, um einen weiteren Befall zu verhindern.
