# Oberösterreichische Heimatblätter

## Ein römisches Bauwerk bei Engelhof

### Zweiter Bericht

Von Herbert Jandaurek (Linz)

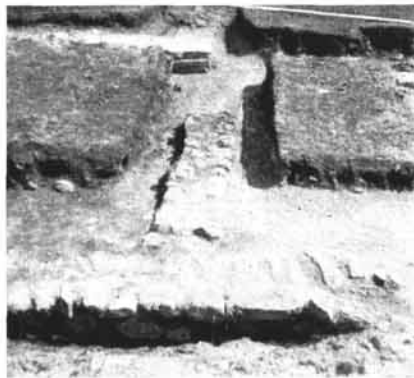
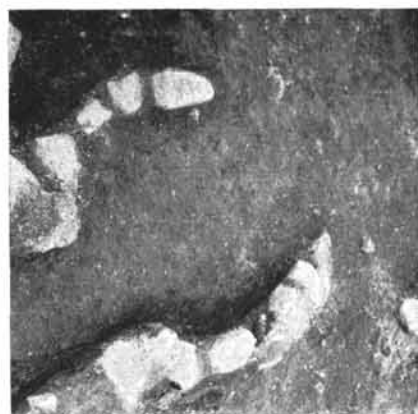
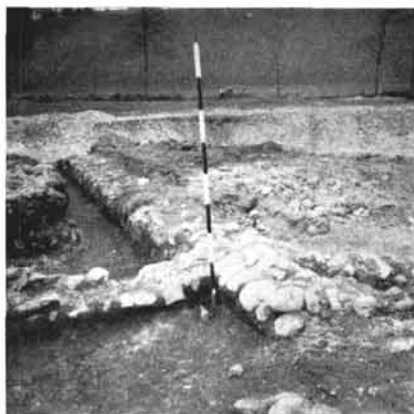
Zweiter Langtrakt: 1: Das Mauereck, wo die Hofmauer nach Osten abgeht (Im Plan mit a bezeichnet)  
2: Blick von Westen nach Osten gegen das Eck der Hofmauer — 3: Ofen — 4: Blick vom Ofen nach der  
Innenmauer zur Materialgrube

Töpferofens (Abb. 3) gefunden, der aus großen Rundkieseln gemauert war. Die Sohle des Ofens bestand aus rotgebranntem Lehm, die Umgebung war von einer mächtigen Schichte Asche bedeckt. Unter dieser, sowie in der Umgebung des Ofens, wurden bei 60 Scherben einheimischer Keramik gefunden. Die drei aneinandergeschlossenen Räume dienten wohl als Töpferwerkstätte und waren durch Zwischenmauern in der Stärke von 45 cm voneinander getrennt. Während der eigentliche Ofen von der Ostmauer des Raumes etwas abgerückt war, lief der Heizkanal schräg an die Mauer heran. In der Nähe des Ofens lagen Bruchstücke von Heizziegeln, die wohl zwischen Ofen und Mauer, an dieser hochgezogen, die Abfuhr der Rauchgase besorgten. Auch die den größeren Raum nach Norden abschließende Mauer zeigte die Stärke von 45 cm. Über diese Mauer hinaus ließ sich die Ostmauer des zweiten Langtraktes noch über 8 m nach Norden verfolgen (Abb. 4), während über den Weiterverlauf der Westmauer (Abb. 5) keine weiteren Erkenntnisse gewonnen werden konnten, da hier selbst die Reste der Fundamentmauern bereits durch eine Planier-raupe zerstört worden waren. Die weiter gegen Osten zwischen den beiden Langmauern liegenden Räume (M) sowie jene, die zwischen den beiden Langtrakten lagen, also dem Quertrakt (O) angehörten, konnten ebenfalls nicht mehr untersucht werden, da sie restlos der Planier-raupe und der Materialgrabung zum Opfer gefallen waren. An der Westmauer, anschließend an den Raum mit dem Töpferofen, lag außerhalb des Gebäudes ein 1 m breiter und 3,60 m langer Mörtelestrich (V). Hier befand sich vermutlich der Eingang zur Töpferwerkstätte (Abb. 6).

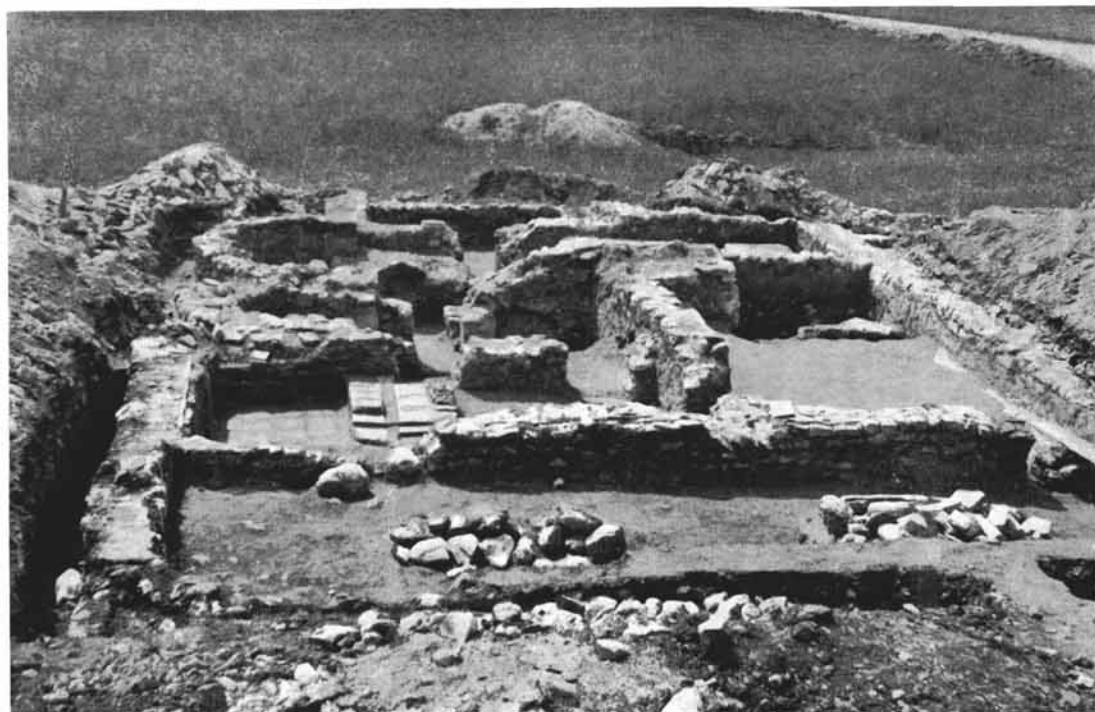
5-6: Zweiter Langtrakt, Block nach der westlichen Außenmauer (oben), ältere Mauerreste an der westlichen Außenmauer (unten) — 7: Badehaus — 8: Wanne des Kaltbades

Das Badehaus (Abb. 7 und Pläne I—III) bedeckt — ohne Praefurnium — eine Fläche von rund 12 mal 12 m im Quadrat, wobei die beiden Apsiden innerhalb dieses Quadrates zu liegen kommen. Das eigentliche Badehaus beschränkt sich auf vier Räume, die ihrerseits eine Fläche von 9 mal 9 m bedecken. An diese Räume schließt sich im Norden und Osten ein Umgang (P), der nach außen durch eine 50 bzw. 60 cm starke Mauer abgeschlossen ist. Die innere Breite des Umganges beträgt nach beiden Seiten 2,40 m. Der Boden ist gestampfter Naturboden, so daß sich dessen Höhenlage feststellen ließ. Die Außenmauern des Umganges sind flüchtig gemauert; ihre ehemalige Höhe betrug, nach dem Gefüge zu schließen, wohl nur die einer Brüstungsmauer. Vermutlich war der Umgang überdacht und das Dach durch Holzsäulen gestützt, die auf den Außenmauern des Umganges, den Brüstungsmauern, ruhten. Der geringe Fund von Dachziegeln innerhalb des Umganges läßt vermuten, daß dieser nicht hart gedeckt war und vielleicht erst später dem Badehaus angefügt wurde. Der Eingang in den Umgang wurde nicht festgestellt, von der Nordmauer wurden lediglich die beiden Ecken angegraben, da der übrige Teil des nördlichen Umganges durch Ablagerung des Aushubes verlegt war.

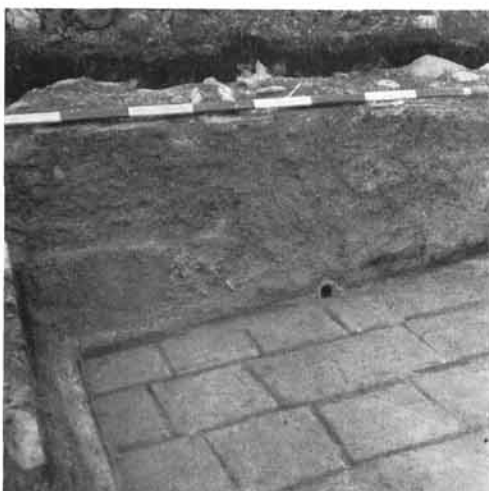
9

9: Wanne des Kaltbades

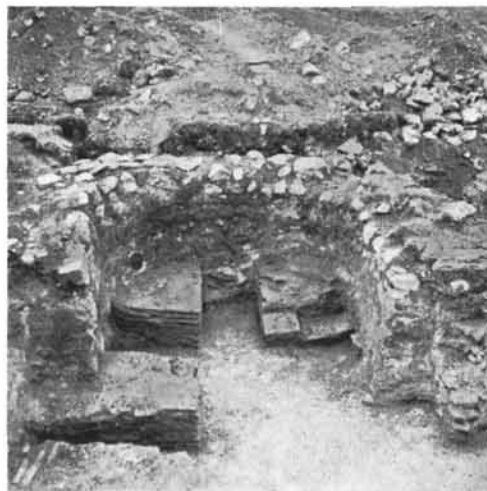
10

10: östliche Apside

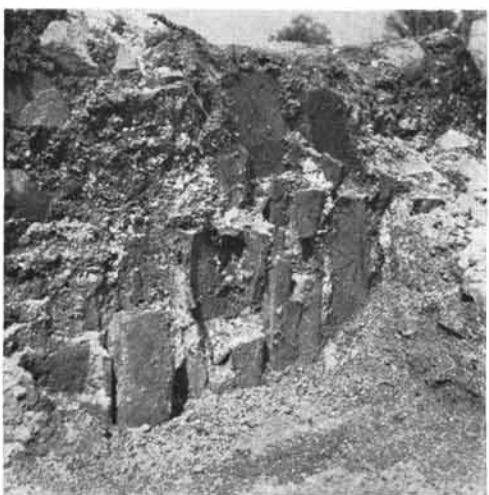
11

11: Über dem Estrich hochgehende  
Tubulatur des Warmbades

Alle Innenwände des Heißbades, mit Ausnahme der Apsiden, waren mit einer Tubulatur ausgestattet und der ganze Raum von Heizkanälen durchzogen. Der erhaltene Estrich liegt auf einer Lage von Rollsteinen auf, die auf ein über die Heizkanäle gezogenes Planum gelegt wurde. Auf einer darüber gezogenen Kalkmörtelschicht liegt ein Estrich aus Ziegelsplittmörtel in der Stärke von 3 cm. Diesem folgt wieder eine 9 cm starke Schicht von weißem Kalkmörtel und wieder eine Estrichschicht von 3 cm Stärke, die mit Ziegelsplitt vermischt ist. Die beiden Estriche aus Ziegelsplittmörtel zeigen, daß hier zwei, durch einen Kalkmörtel-estrich von 9 cm getrennte Oberböden übereinander liegen. Der höher gelegene Estrich mag wohl mit dem Umbau des Bades in Zusammenhang stehen, durch den auch die Verkleinerung des Umkleideraumes bewirkt wurde.

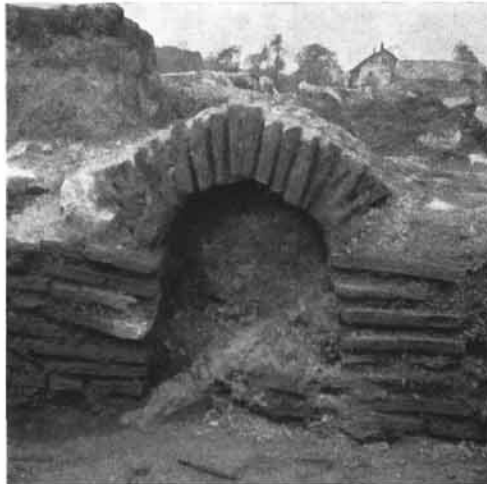
12

12: Heizgewölbe im Heißbad

Am nördlichen Ende der Apsidenmauer ist ein kleiner Pfeiler angebaut, an den sich eine 55 cm breite Türöffnung anschließt (g), die in das Heißbad (T) führt. Hier schließt sich an einen rechteckigen Raum von 2,97 mal 6,20 m wieder eine Apside nach Süden, deren Durchmesser um 17 cm größer ist als jener des Warmbades. Im nördlichen Teil des Raumes ist an die Ostmauer ein 2,10 m langes Mauerstück (h) angefügt, welches hier den Raum um die Mauerstärke von 60 cm verengt und, wie bereits früher erwähnt, einem späteren Umbau angehört. Während im Nordteil des Heißbades der Estrich und die Heizgewölbe zum Teil noch erhalten sind, zum Teil in verstürzter Lage angetroffen wurden, fehlt der Estrich im südlichen Teil vollständig. Hier, einschließlich der Apside, stehen noch die aus Ziegeln gemauerten Pfeiler. Über den beiden Pfeilern, die östlich des Praefurniums stehen und an dessen Ostmauer angrenzen, steht noch das gut aus Keilziegeln gemauerte Heizgewölbe (Abb. 12).

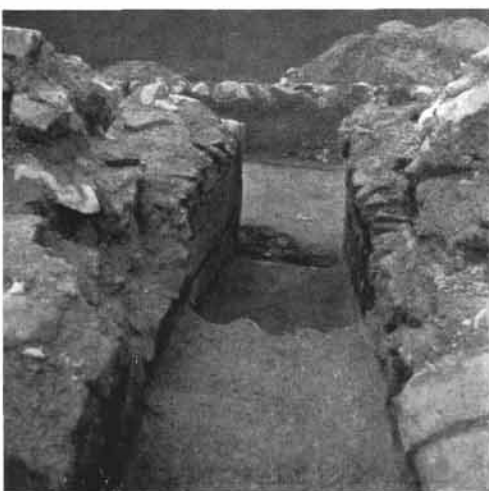
13

13: Praefurnium

An die Westmauer des Heißbades ist das Praefurnium angebaut, dessen Innenmaße 3,25 mal 4,05 betragen. Dieser Raum ist nach den Langseiten von 60 cm, nach der Westseite von 75 cm starken Mauern umschlossen. Das eigentliche Praefurnium, die Heizstelle, bildet einen 60 cm breiten, zu beiden Seiten mit 60 cm starken Mauern eingefassten Kanal (Abb. 13).

Die im Heizraum liegenden Enden der den Kanal bildenden Mauern sind mit je einem 15 bzw. 20 mal 40 cm starken und 70 cm hohen Block aus Nagelfluh abgeschlossen. Diese zeigen, durch die laufende Hitzeeinwirkung bedingt, rötliche Färbung und sind brüchig. Die beiden, das Praefurnium bildenden Mauern sind innen aus Ziegeln, außen aus Bruch- und Rollsteinen gemauert. Zu beiden Seiten des Praefurniums liegt je eine 75 bzw. 85 cm breite Nische, die durch die Mauern des Praefurniums und die Außenmauern gebildet werden und wohl zur Aufnahme der Heizvorräte (Holzkohle) gedient haben. An den Stirnseiten des Praefurniums lagen große Reste von Asche. Diese füllte auch das Praefurnium bis zu einer Höhe von rund 30 cm; nach Ausräumung der Asche wurde in einem Abstand von 1,90 m eine Stufe in der Höhe von 30 cm gefunden, die das Praefurnium gegenüber dem Hauptheizkanal, dem sogenannten Fuchs, abschließt. Dieser zieht nun leicht ansteigend (2,4 Prozent) in gerader Richtung durch das Heißbad, durchbricht unter einem aus Steinen gemauerten Gewölbobogen die Trennungswand zwischen Heiß- und Warmbad und endet an der Trennungswand zwischen Warm- und Kaltbad.
