**Oberösterreichischen Musealvereines**

**Linz 1955**

## **Zur Restaurierung eines zweisitzigen Postboten-Schlittens des Oberösterreichischen Landesmuseums.**

Erwin M. Auer (Wien).

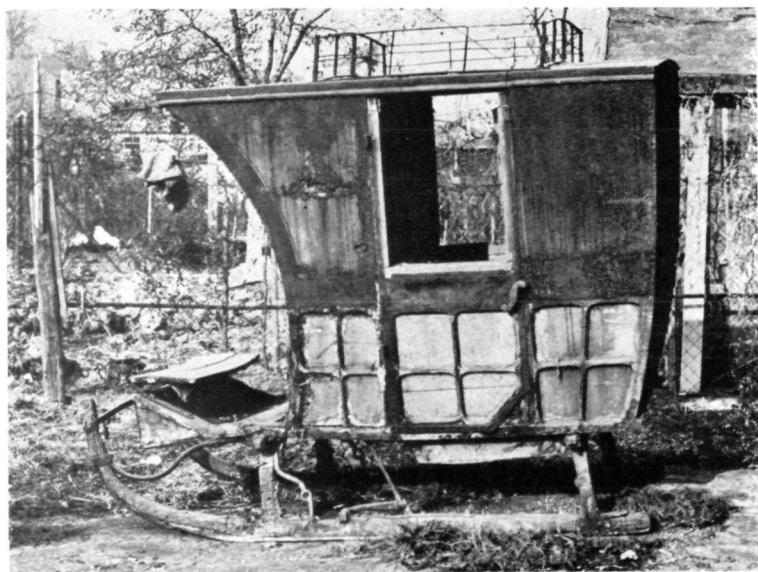
Abb. 2: Zweisitziger Postboten-Schlitten. Zustand 1953, sattelseitige Ansicht (Photo Nr. T/1/17).

<sup>31)</sup> Vgl. z. B. auf Abb. 1 die durchlöchernte Eisenschiene auf der handseitigen Kufe vor dem Eisengelenk oder der Eiskratze oder auf Abb. 2 die am sattelseitigen Kufenoberrand unter dem Eisengelenk aufgeschraubte Eisenschiene, die gleichfalls eine Bruchstelle zu sichern hatte.

<sup>32)</sup> Vgl. z. B. auf Abb. 2 die durchgerosteten Löcher in der sattelseitigen Blechverkleidung des Kutschersitzes.

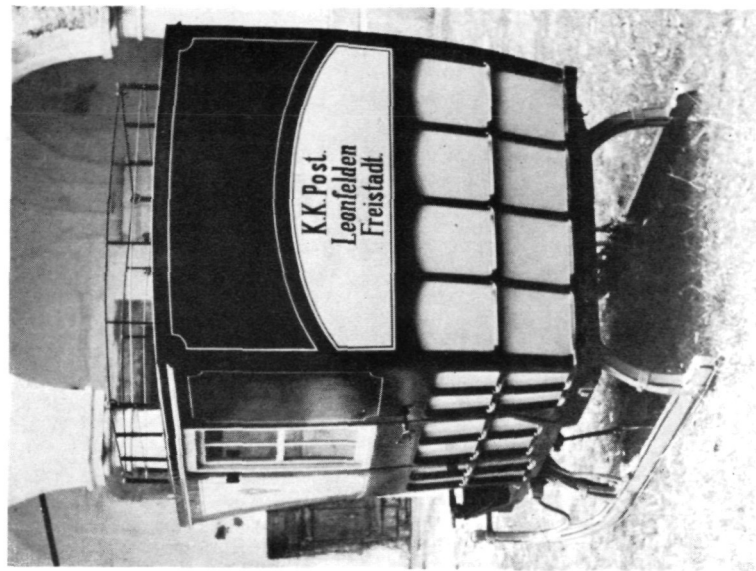
Aufnahme: Wilhelm Freh  
Abb. 6. Zweisitziger Postboten-Schlitten, Zustand 1954,  
Rückansicht (Photo Nr. T/1/23).

Hierauf kam der Schlitten wieder in die Wagenburg zurück. Die nach innen gelegenen Seiten der Blechtafeln wurden entrostet, bzw. mit einer Rostschutzfarbe für die Zukunft gesichert. Die beiden kleinen, sehr spät angebrachten und nach 1935 in Verlust geratenen Wasserablaufbleche an den Seiten des Kutschersitzes und das untere Rückwandblech (vgl. Abb. 6) wurden als nicht zum Typus gehörig weggelassen.

diese Arbeiten den Fortgang der Restaurierung sehr. Die Beschneidung des Schlittengestells mit schwarzer Farbe wurde in der ursprünglichen Form durchgeführt. Die Beschneidung der Blechteile des Kastens in Schwarz und Gelb mit einwärts abgerundeten Ecken wurde auf jenen Zustand zurückrestauriert, der vor der Einblechung der unteren Rückwandhälfte und vor der damals notwendigerweise vorgenommenen Neulackierung der ganzen Rückwand sowie der damit verbundenen rückwärtigen Blechtafeln der Seitenwände vorhanden war (vgl. Abb. 6 und 7).
