Der entleerte Gosausee.

Geologische Beobachtungen am Seeboden.

Von
Josef Schadler, Linz.

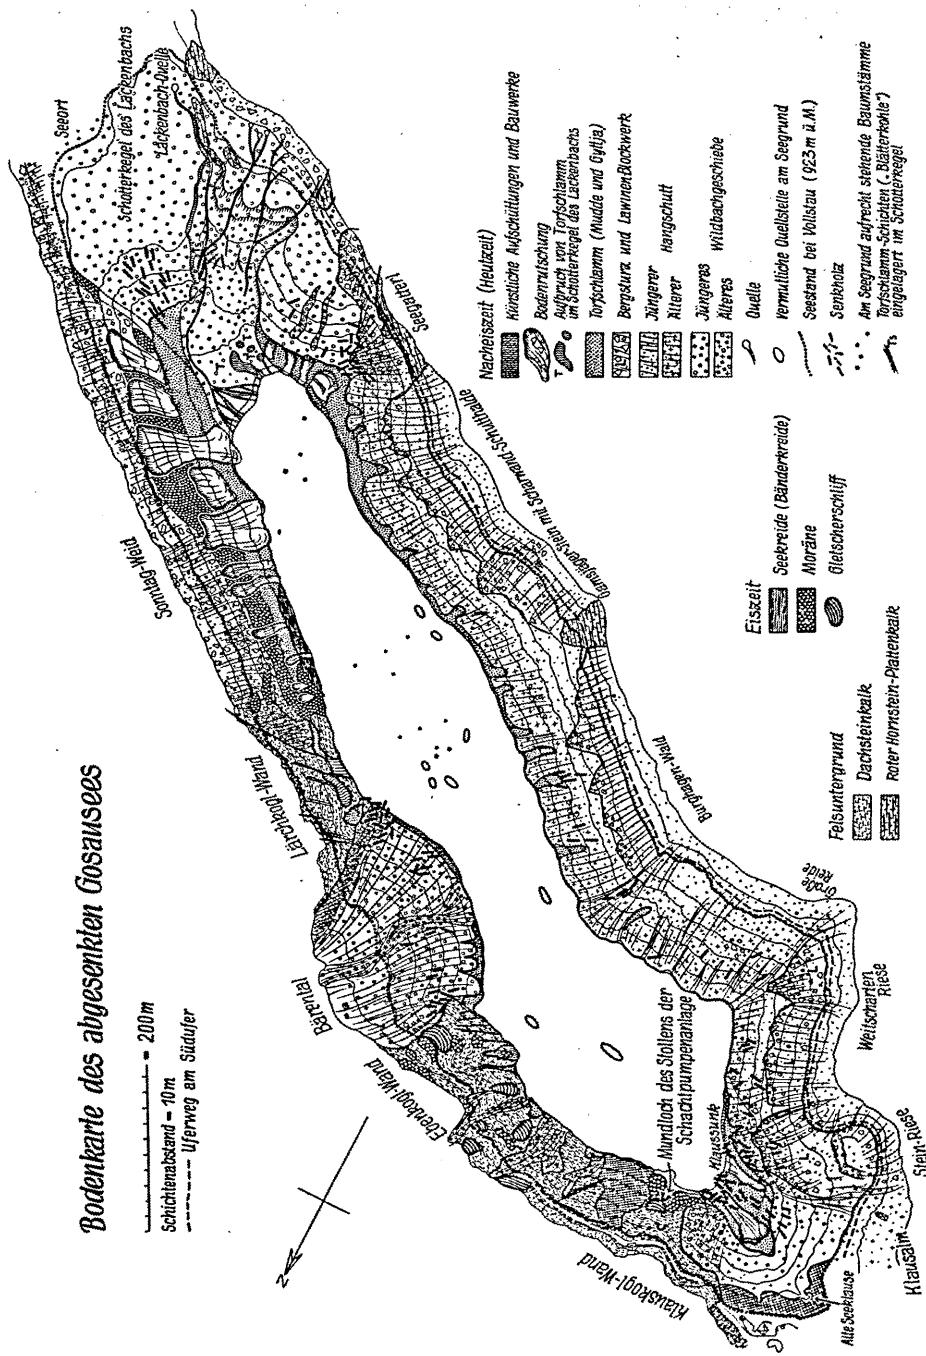
Bodenkarte des abgesenkten Gosausees

Schichtentstehung - 20m
Schichtentstehung - 10m
Uferweg am Südufer

Der Schichtenplan der OKA (1:2000) bot eine ausgezeichnete Unterlage für die geologische Aufnahme des Seebodens. Ich habe diese Kartierung in der Zeit vom 19. bis 23. Juni 1947 bei günstigem, trockenem Wetter vorgenommen. Es bot die Begehung dieses — in buchstäblichem

Im geologischen Lageplan des Seebodens sind die beobachteten Bodenarten in folgende Gruppen gegliedert:

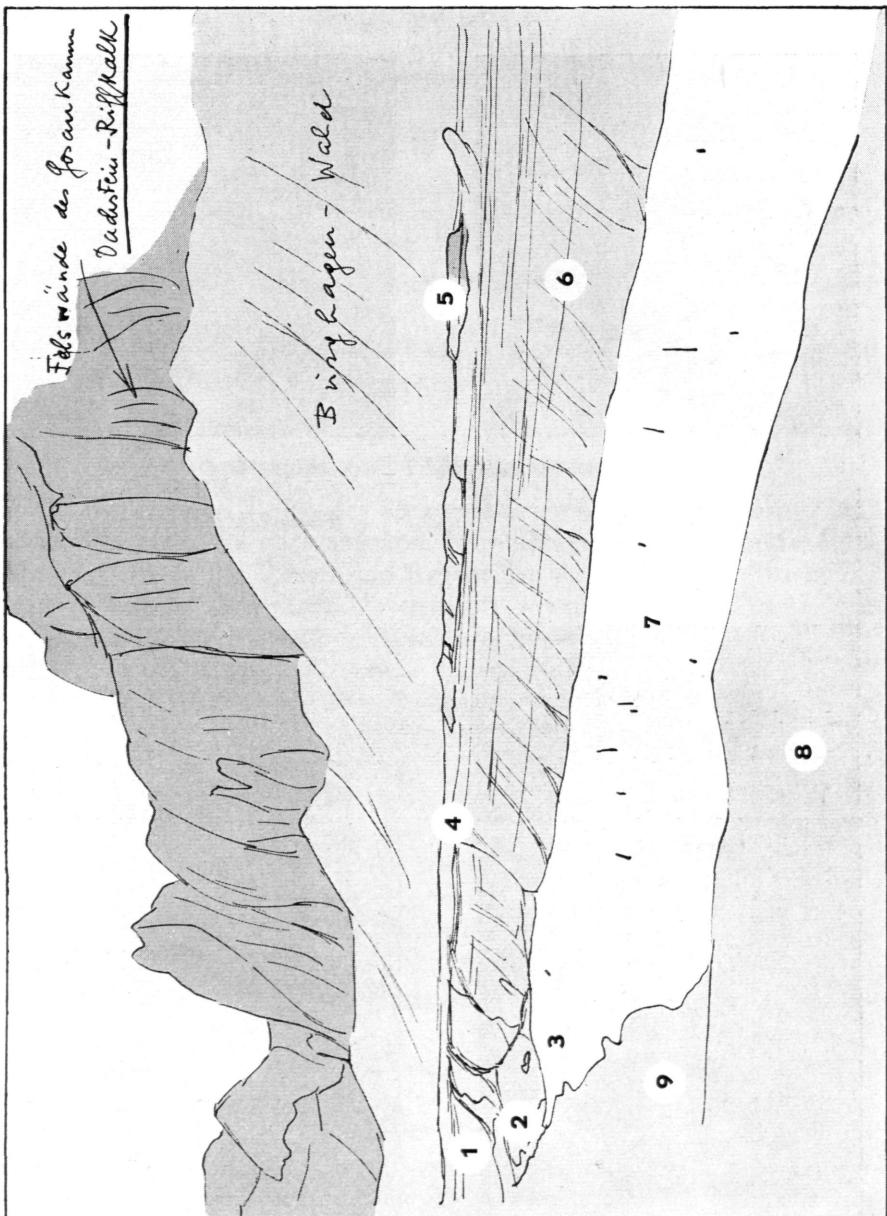
Erläuterungsblatt zu Bild 3

Der alte Lackenbach-Schwemmkegel (1) wird vom Lackenbach angeschürft, und es bildet sich ein neuer, flacher Schwemmfächer (2). An seinem unteren Ende die Torfschlamm-aufpressung (3). Die Burghagen-Schutthalde (6) mit überstautem früherem Ufer zeigt eine leichte Wellenschlagtreppung und ist überstreut von Senkholz. (4) Seegatterl. (5) Gamsjägerstein. (7) In der Seemitte aufragende Baumstämme („Versunkener Wald“). (8) Bärenbach-Schwemmkegel. (9) Sonntagweid-Steilhang und Lärchkoglwand.

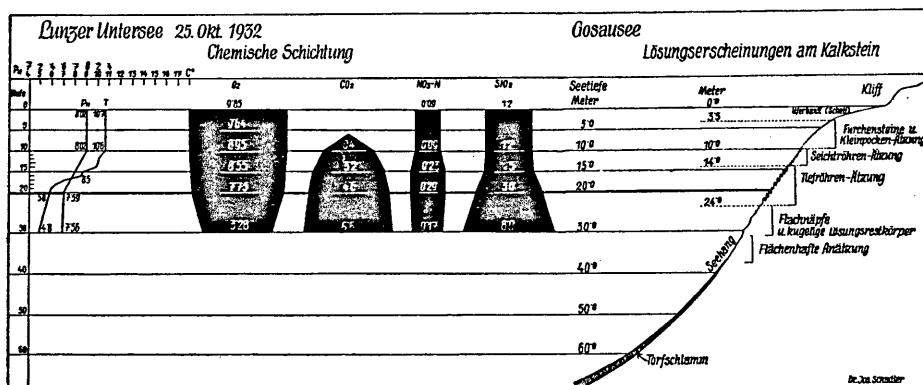
Die Darstellung der Tiefengliederung der Lösungerscheinungen des Kalksteins im Gosausee ist einem typischen chemischen Seeprofil (Lunzer Untersee nach Prof. F. Ruttner) an die Seite gestellt, um zu zeigen, daß die Bestausbildung der Röhrenätzung etwa im Bereich der Sprungschichte liegt.

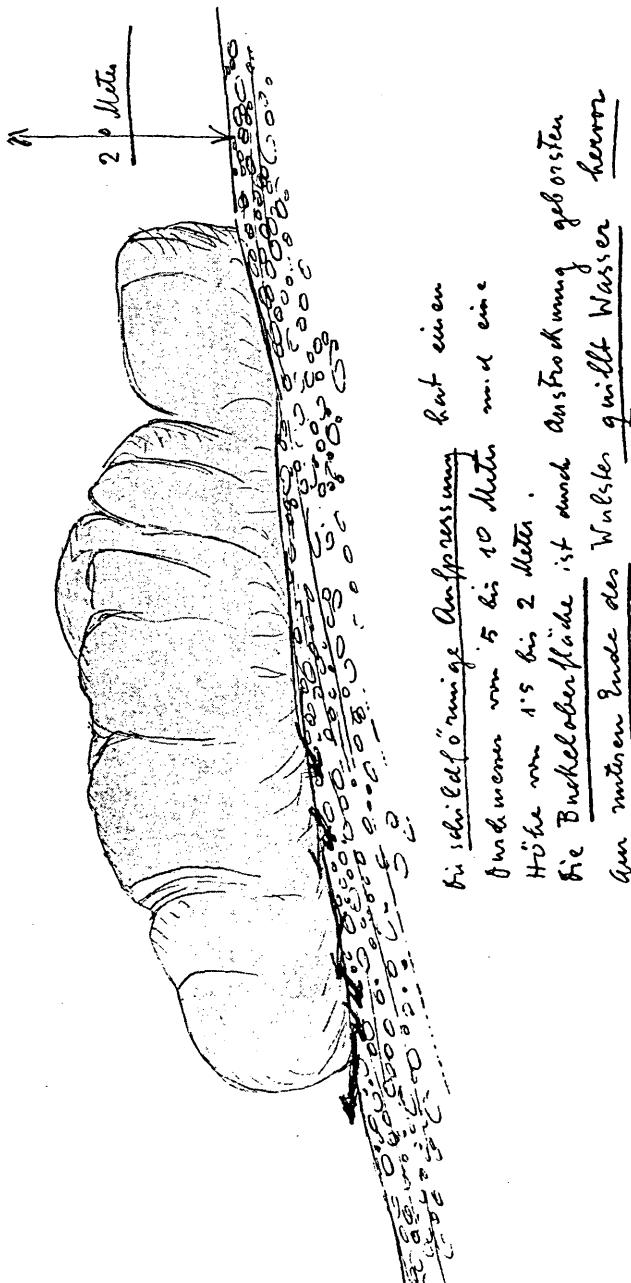
Aufpressung von Torf und Schlamm im Schotterkegel des Lackenbachs

Die bedeutendste dieser Torfschlammaufpressungen hatte einen Durchmesser von 10 Meter. Die schwarze breiige Masse erhob sich bis zu 2 m über die Schotterfläche. Die Oberfläche zeigte sich durch Austrocknung rissig, während am seeseitigen Rand humoses, braunes Wasser ausquoll. Der Schlamm begann sich hier mit einem feinen Hauch von Grünalgen zu belegen.
