# **JAHRBUCH DES OBERÖSTERREICHISCHEN MUSEALVEREINES**

## Stuckdekorationen des 19. Jahrhunderts im Bauernhof

Von Trude Prettereiner

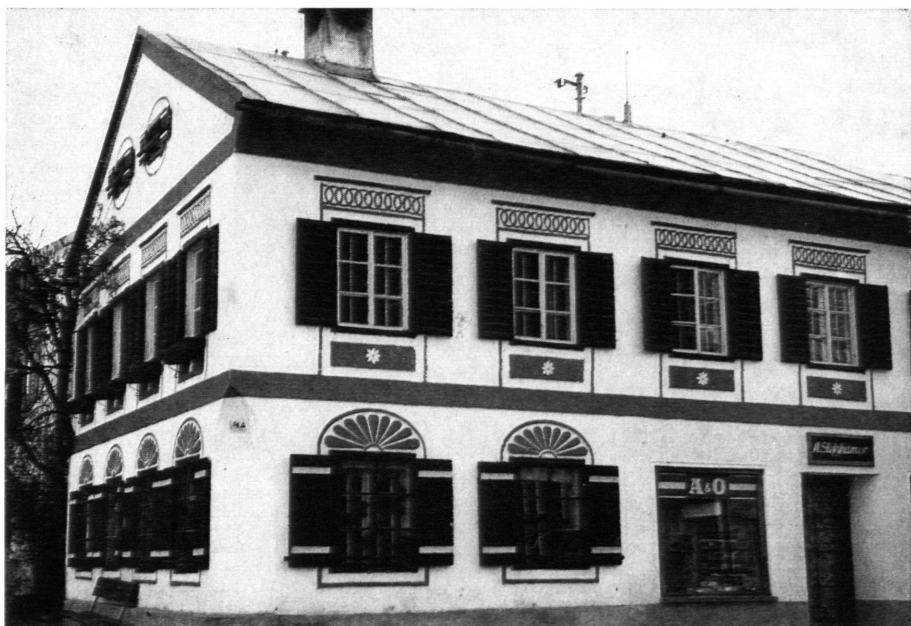
Abb. 1. Desselbrunn Nr. 42

Klassizistischer Stuckdekor unter Einwirkung der Kunst der höheren Schichten

In diesem Umkreis, wo die Bauernhöfe zumeist jene Mischform von Vierkant- und Vierseithof zeigen, bei der das Wohnhaus durch Tormauern von den untereinander eng verbundenen Wirtschaftsgebäuden abgesetzt ist, sind viele Wohnbauten außerdem durch Stuck- oder eher Putzfassaden hervorgehoben: Neben den waagrechten Faschen, welche die Stockwerksgliederung unterstreichen, lassen an verschiedenen Häusern senkrechte Faschen die Gliederung in einzelne Räume erkennen; ein markantes Beispiel dafür findet sich auf dem Philippsberg bei Schwanenstadt. Die Stammform könnte im Gasthaus zu Windern zu suchen sein, das nicht eigentlich bäuerlich ist, da es in der Nähe des Schlosses steht und vermutlich einmal dessen Taverne war. Es ist nach Dehio an den Anfang des 19. Jhdts. zu setzen<sup>3</sup>. Hier umgürtet ein mehrteiliges Putzgesims die Stockwerksgrenze. Darauf stehen zwischen den Fenstern, je nach deren Abstand voneinander, ein oder zwei Pilaster. Die Fenster haben kräftig profiliertes Gebälk als Bekrönung und ruhen auf Konsolbänken auf. Die querrrechteckigen Parapete sind mit einem ebenfalls queroblungen sternförmigen Gebilde geschmückt; im schmalen Feld der Bekrönung sind Kreise ineinander verkettet. Diese letzterwähnten Zierformen finden sich ganz ähnlich am Oberstock des Hauses Nr. 42 in Desselbrunn (um 1830<sup>3</sup>); leicht variiert in Spiegelberg Nr. 8 (Gasthaus Stockinger), wo einige Fenster des Erdgeschosses auch das Palmettenmotiv an den Erdgeschoßfenstern des Desselbrunner Hauses wiederholen. In Niederholzham bei Schwanenstadt findet sich an den Obergeschoßfenstern eines Bauernhauses die Variante von Spiegelberg, in der Halbkreisbogen ineinander gestellt sind (Abb. 1, 2, 6. u. 8).

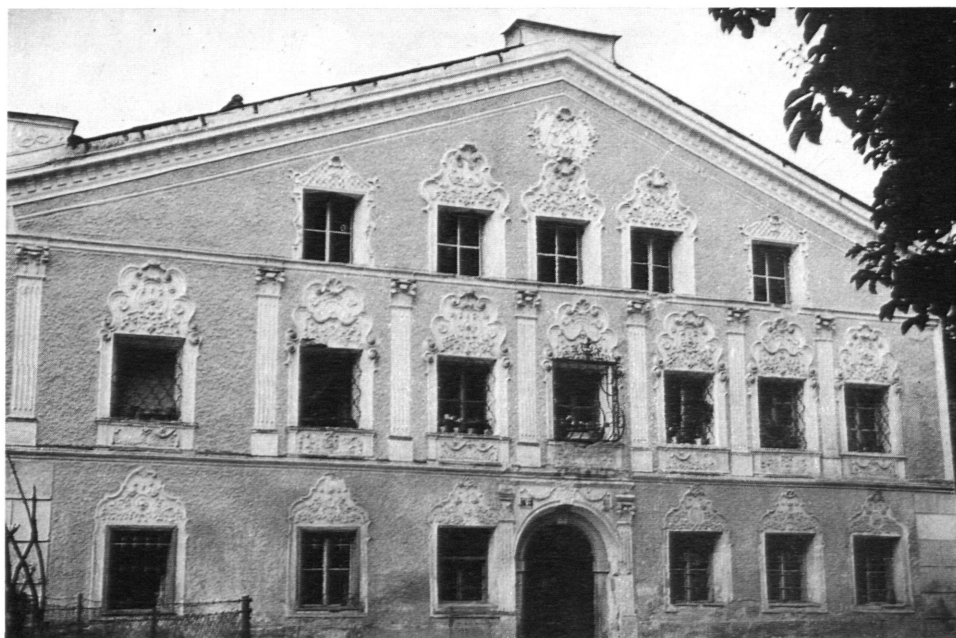
Abb. 3. Unterlochen Nr. 9

Stuckdekor mit spätbarocken und Rokoko-Anklängen

Zum Vergleich seien einige Objekte aus einem anderen Gebiet Oberösterreichs mitgeteilt: Das Innviertel besitzt in der kleinen Ortschaft Unterlochen, wenige Kilometer von Mattighofen entfernt, in einem ehemaligen Bräuhaus einen sehr reichgeschmückten Bau, den Franz Martin wegen äußerer und innerer Gründe in die Zeit von 1815–1820 datiert<sup>4</sup>. Motive verschiedener Stilstufen sind hier vereinigt worden; aber gerade das unbekümmerte Schalten des Stukkateurs verleiht dieser Fassade ihren Reiz. Kannelierte Pilaster mit kräftig profilierten Kapitellen sind im Mittelgeschoß zwischen die recht unregelmäßig verteilten Fenster gesetzt; die Fensterbegrünungen der drei Geschosse folgen im Umriß entweder der Birn- oder der Muschelform; ihren oberen Abschluß bilden Kartuschen, Palmetten oder Muscheln; die Felder selbst sind mit Gitterwerk, Rosetten, Girlanden und Laubwerk gefüllt. Ähnliche Füllungen finden sich in den Parapeten wieder. Das Giebeldreieck ist mit einer beiläufig herzförmigen Kartusche mit Rocaille-Rahmen geschmückt, die aus der Bekrönung des Mittelfensters im Oberstock hervorwächst und den Mariennamen eingeschrieben hat (Abb. 3).

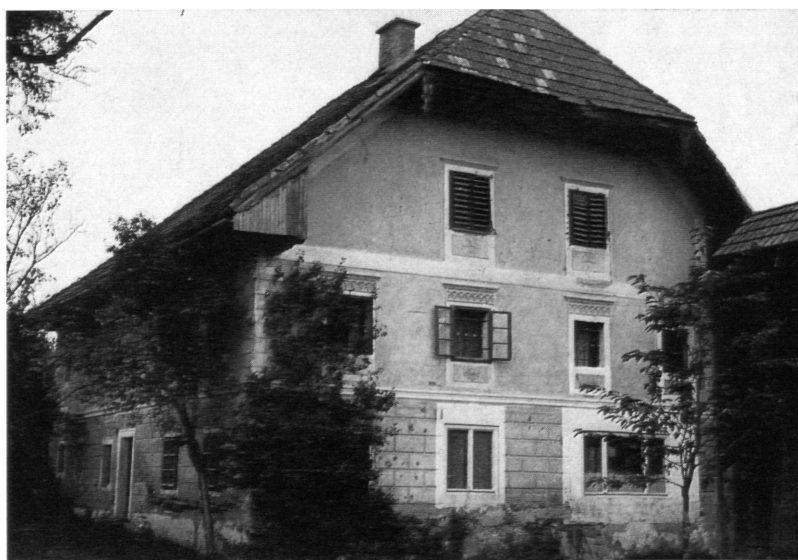
Abb. 6. Niederholzham

Stuckdekor mit modernen Einfügungen und Veränderungen
