# **5. JAHRBUCH**

## DIE WELSER STADTPFARRKIRCHE

### BAUGESCHICHTLICHE NOTIZEN ANLASSLICH IHRER RESTAURIERUNG IM JAHRE 1958

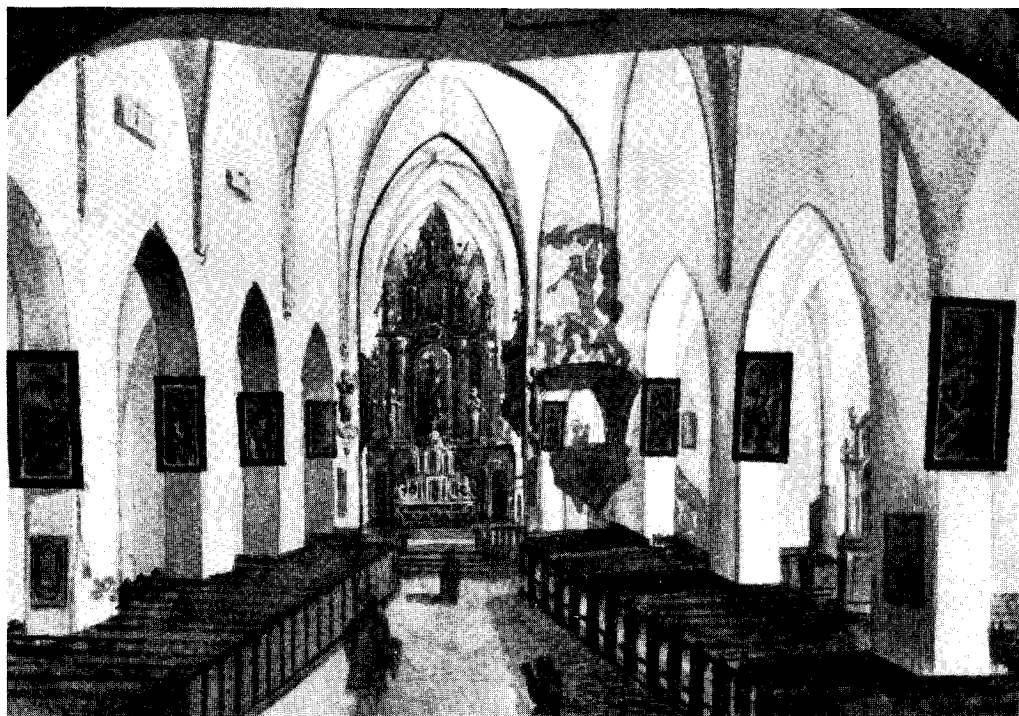
*Abb. 1: Das Innere der Welser Stadtpfarrkirche um 1844.  
Nach einer alten Ansicht von Job. Georg Schmidt (Privatbesitz)*

Für das Aussehen des Inneren des Mittelschiffes besitzen wir in einer Ansicht aus der Zeit um 1844 eine interessante Quelle, welche bei verschiedenen Fragen der Restaurierung schon herangezogen werden konnte. Das Original, ein Aquarell von dem Welser Maler Johann Georg Schmidt (1827 bis 1858), befindet sich in einer Familienchronik von 1847 im Besitze des Welser Kaufmannes Norbert Schmidt, dem ich für die Möglichkeit der Einsicht zu bestem Dank verpflichtet bin (Abb. 1). Es zeigt den Blick durch das Mittelschiff unter der hölzernen Barock-Musikempore heraus, wir sehen an den einzelnen Pfeilern die großen alten Kreuzwegbilder in schwarzen Rahmen, rechts am zweiten Pfeiler die barocke Kanzel und hinter dem Triumphbogen die barocken hölzernen Oratorien und den mächtigen, am 3. Mai 1844 abgebrochenen Hochaltar mit zahlreichen Figuren, der den Blick auf die Glasfenster völlig verdeckt. An den Hauptschiffwänden ziehen die Dienste von einem konsolenartigen Ansatz leicht geschwungen zur Höhe, von rechts fällt Licht ein, links sehen wir kleine rechteckige emporenartige Felder, welche mit den in die jetzigen großen gotischen Fenster eingebauten Fenstern aus dem Gange an der Außenseite der Hauptschiffmauer identisch sein dürften. Rechts vor dem Triumphbogen dürfte sich ein größeres Fresko oder ein Wandgemälde befunden haben. Von der Ausstattung ist außer dem Kreuzweg nichts mehr erhalten.

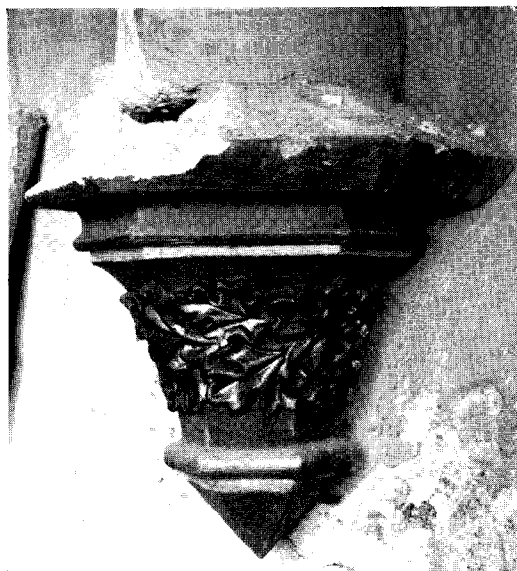
*Abb. 5. Gipskonsole von 1888*

Bei dem ersten untersuchten Beispiel, in der Mitte der Südwand (vgl.

Abb. 5) fehlte die ursprüngliche Konsole zur Gänze, so daß zunächst die Länge und die Form der Endigung des Dienstes unbestimmt blieb. Schon die als nächste untersuchte, östlich davon, zeigte als Endigung sich abstufend verkleinernde Ringe (vgl. Abb. 6), wobei nur das letzte Glied, eine kugelige Form, abgearbeitet war. Diese Konsolenform zeigte sich dann, mehr oder minder vollständig erhalten, bei fast allen weiteren Diensten. Nur in den Ecken des Triumphbogens war sie im Süden abgearbeitet, im Norden war der ganze Stein herausgenommen und durch Ziegel ersetzt worden. Da die Originalform leicht erkennbar war, wurden die Konsolen in der Steinmetzwerkstatt A. Steller, Wels, materialgerecht ergänzt. Die Kapitelle der zarten Rippen im Chorschluß und neben dem Triumphbogen erwiesen sich nach Abschlagen der Gipshülle den Wulstkonsolen sehr verwandt und konnten in ihrer Form belassen werden.

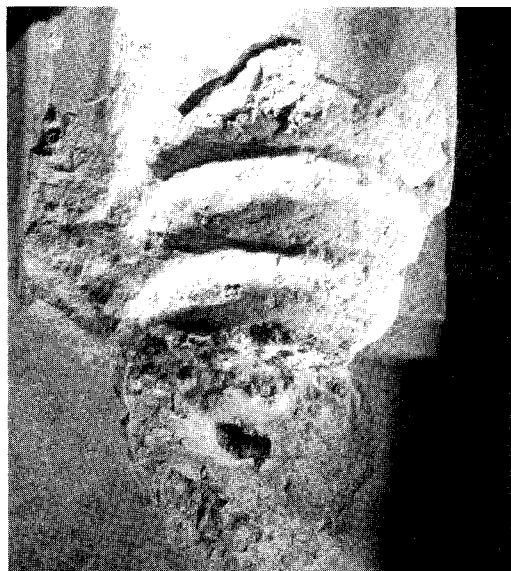
*Abb. 6. Die ursprüngliche Konsolenform während der Restaurierung 1958*

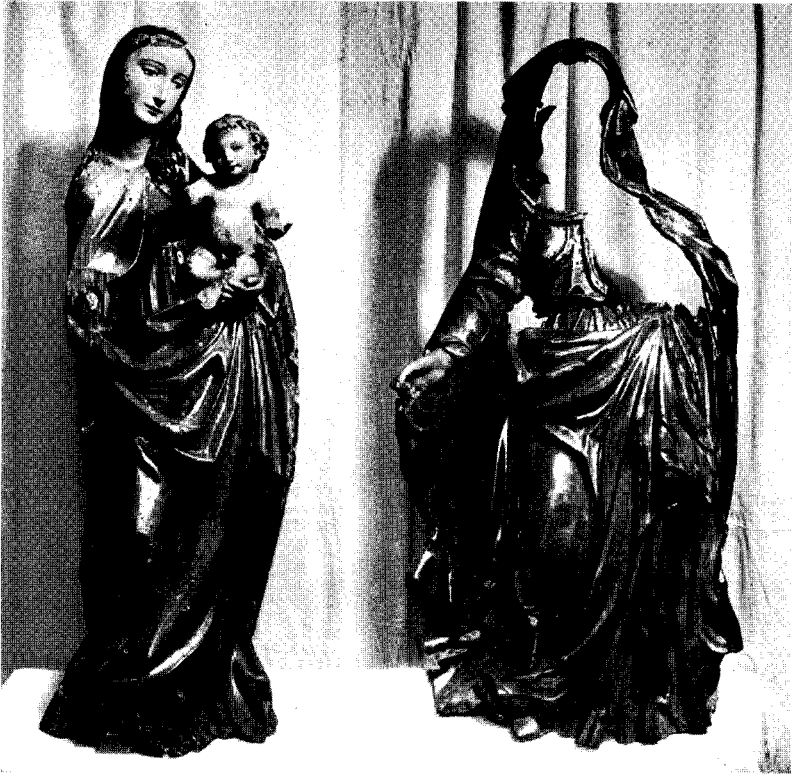
*Abb. 7. Schauersberg, Wallfahrtskirche: Madonna-Statue vom Hochaltar vor der Restaurierung 1957*
