33. JAHRBUCH  
DES MUSEALVEREINES WELS  
2001/2002/2003

FESTSCHRIFT  
50 JAHRE MUSEALVEREIN WELS  
1953 – 2003

## Der Bau des Pfarrhofs von Buchkirchen - „Hanc domum parochialem ex fundamentis erexit P. Jacobus Holtz...“?

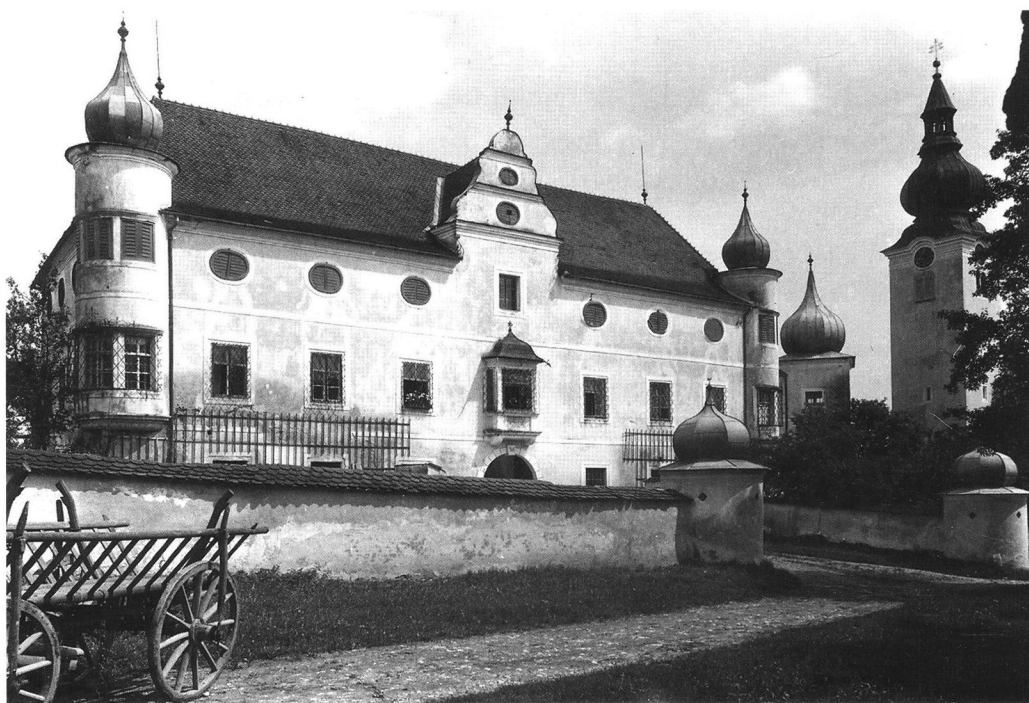
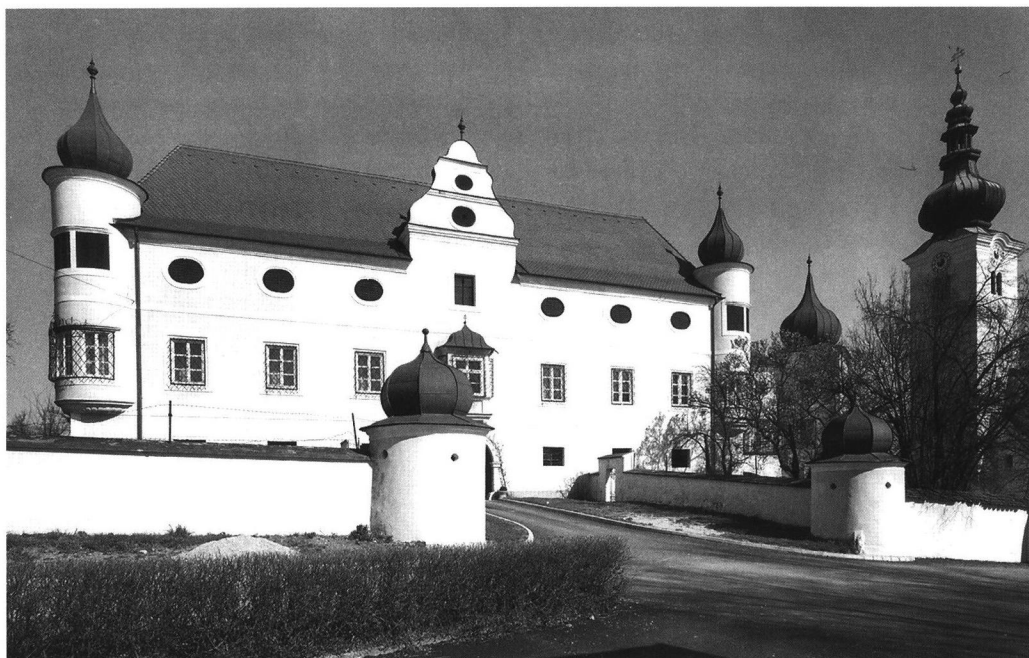
Abb. 1a und 1b  
Buchkirchen, Pfarrhof,  
Ansicht von Süden

Die schloßchenartige Anlage des Pfarrhofs von Buchkirchen zählt zu den schönsten in Oberösterreich (Abb. 1a, 1b). Das von Zwiebeltürmchen bestandene Geviert der Trakte auf der Anhöhe des Kirchhügels bildet zusammen mit der ostseitig etwas tiefer gelegenen Pfarrkirche mit mächtigem Westturm ein seit 350 Jahren nahezu unverändertes Ensemble, das das charakteristische Erscheinungsbild des Ortes prägt. Die Siedlung entwickelte sich vom Kirchweiler zum Haufendorf und bestand bis ins 20. Jahrhundert aus etwa 25 Hauseinheiten, Streck- und Hakenhöfen und großen Vierkantern. Bis 1850 waren alle Häuser und Bauerngüter Buchkirchens - mit Ausnahme des Unterwirts, Nr.15 - im Besitz des Stiftes Kremsmünster, das vermutlich schon im 11. Jahrhundert auf Grund einer Schenkung hier Fuß fassen konnte<sup>1</sup>. Die um 1130 gegründete Kirche wurde 1218 Stiftspfarrkirche, die Pfarre Buchkirchen ist bis heute dem Stift inkorporiert. Im Kremsmünsterer Urbar von 1299 ist bereits der gesamte Besitz in Buchkirchen angeführt, seine Verwaltung erfolgte durch ein eigenes Amt. Dem Pfarrhof selbst unterstand eine ausgedehnte landwirtschaftliche Besitzung, die von einem Hofmeier betrieben wurde. Zur Grundherrschaft „Pfarrhof Buchkirchen“ gehörten die Liegenschaften Nr. 1 (Kirche), 2 (Pfarrhof und ehem. Nebengebäude) und Nr. 19 (ehem. Vierseithof am Mühlbach), die Aufsicht darüber oblag einem „Schaffer“. Der Pfarrer dürfte ursprünglich auch die Funktion des Amtmannes ausgeübt haben<sup>2</sup>, in der zweiten Hälfte des 16. Jahrhunderts war dies nicht mehr der Fall. Neben dem Pfarrer, der seinen ständigen Wohnsitz damals nicht in Buchkirchen hatte, sind ein Vikar und ein *Gsellpriester* (Kaplan) als geistliche Personen genannt, für die weltlichen Belange waren der Amtmann und der Meier sowie - für den Pfarrhofbereich - der Schaffer zuständig. Sie alle hatten ihren Sitz im Pfarrhof selbst oder in einem der Nebengebäude.
