SONDERHEFT  
DENKMALPFLEGE IN OBERÖSTERREICH  
VON 1945 BIS 1955

# Die Restaurierung der Stiftskirche von Mondsee

Von Gertrude Tripp

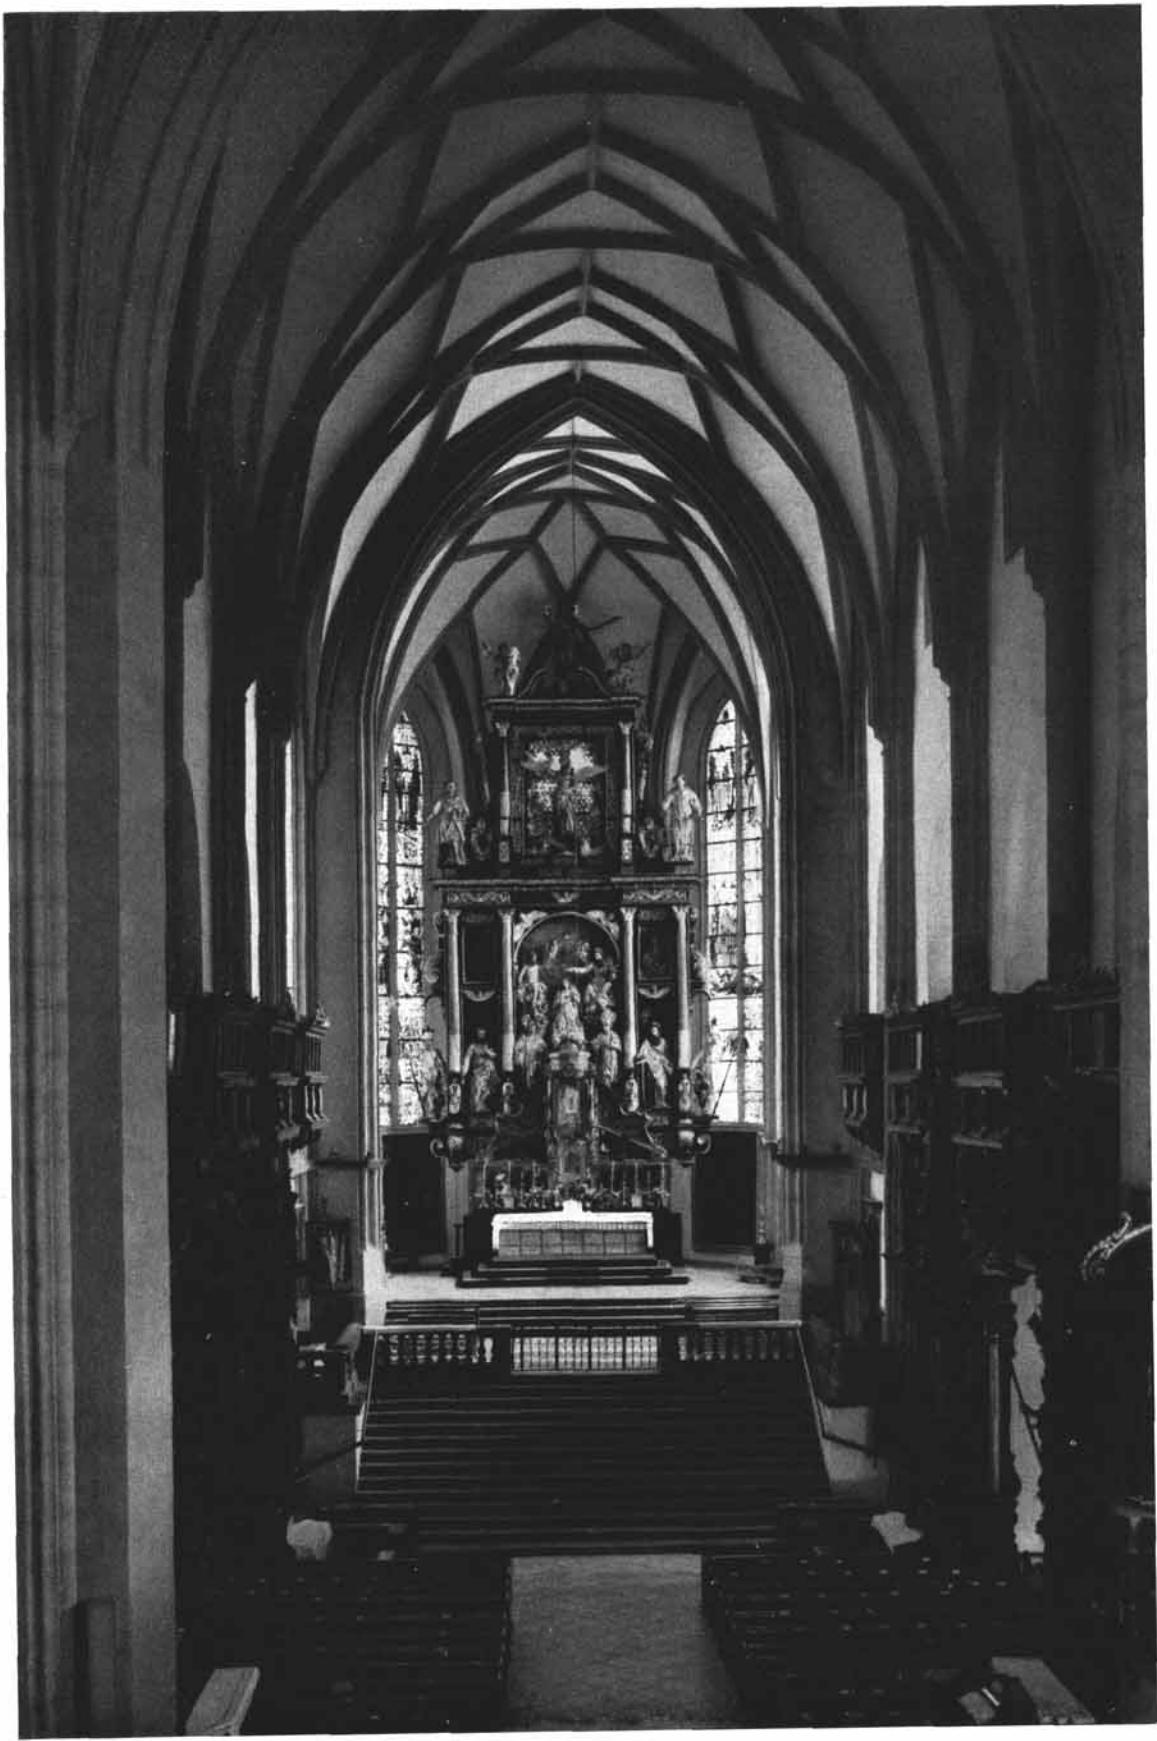
Abb. 14

Der bestehende Bau wurde nach den in dem „*Chronicon Lunaelacense*“ überlieferten Daten unter Abt Benedikt Eck in den Jahren 1470—1497 errichtet. Die durch Größe und außerordentlichen Raumeindruck charakterisierte Kirche gehört zu den bedeutendsten mittelalterlichen Denkmälern Oberösterreichs (Abb. 14). Die kunstgeschichtlichen Zusammenhänge von Mondsee mit der 1439 begonnenen Braunauer Stadtpfarrkirche sind von Buchowiecki letztlich glaubhaft gemacht worden<sup>2</sup>. Heinrich Decker will in einem Meister aus dem Kreis der Landshuter Bauhütte den Schöpfer der Stiftskirche erkennen<sup>3</sup>. Einen
