# Oberösterreichische Heimatblätter

## Hochwasser- und Gletscherstände im Flußgebiet der Traun

## Tabelle der Klima- und Gletscherschwankungen im Dachstein

Tabelle der Hochwasserstände am Traunsee und deren Auswirkungen

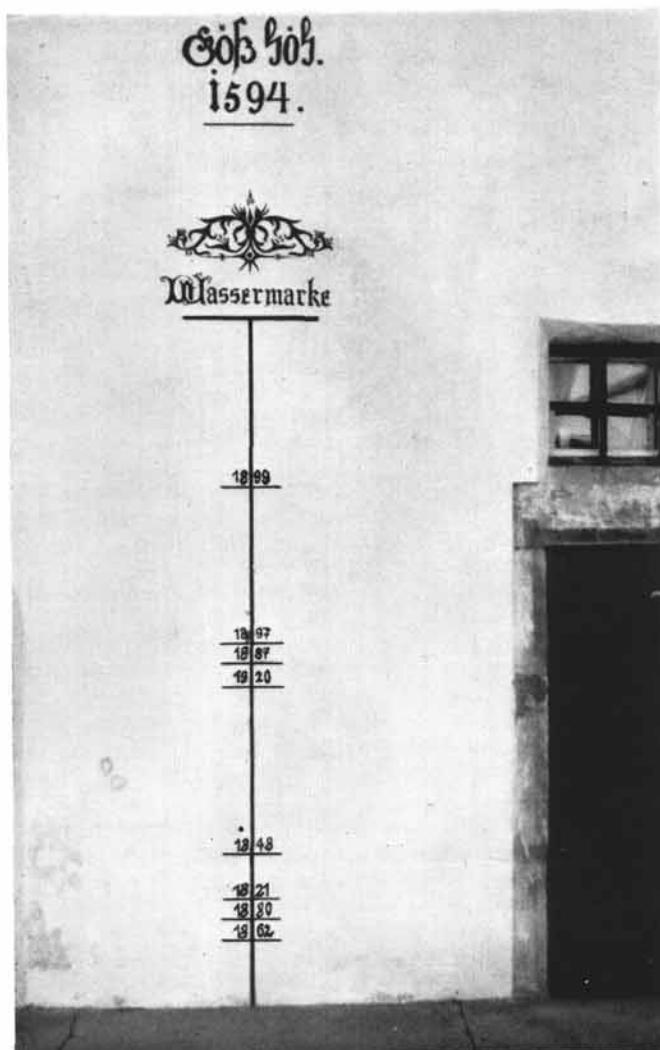
Abb. 1: Wassermarke im Hof des Seeschlosses Ort  
Aufnahme: Roman Moser

Die Wassermarken im Hof des Seeschlosses Ort im Traunsee (Taf. XII) lassen eine zeitliche Übereinstimmung mit den Vorstößen und Halten des Hallstätter Gletschers (Taf. XIII) erkennen.

Marken im Seeschloß Ort		Wassermarken im Hof des Seeschlosses Ort (vgl. Taf. XII), im Stadtgebiet von Gmunden und Traunbrückenpegel <sup>3)</sup>
Jahr des Hochwassers	Höhe in cm über Null <sup>4)</sup>	
1594	550	„Gös Höh“ oder „Wassergüß“ erreichte die Decke des Verkaufsgewölbes, Rathausplatz Nr. 4 1598 (ohne Marke) größte Hochwasserkatastrophe zu Ende des 16. Jahrhunderts. Wassergattern u. Seeplanken wurden weggerissen, der Turm auf der Traunbrücke zerstört
1787 Ende Oktober	300	1705 (ohne Marke) Wasserstand im Schloß Ort 2 m ü. N. Wasser im Haus Nr. 25 Weyerstraße 220 cm über dem Straßenniveau. Wassermarke im ehemaligen Café Daininger, jetzt Hotel „Schiff“, wegen Umbauten vorübergehend entfernt. Die Marke 1887 im Seeschloß steht für „1787“, da fehlerhafter Nenanastrich erfolgte
1821 20. September	187	Die Messungen am Traunbrückenpegel in den Jahren 1815 (134 cm), 1821 (113 und 163 cm), 1827 (110 cm) und 1829 (157 cm) rechtfertigen die Annahme, daß sich im erwähnten Zeitabschnitt die Firnfelder der Gletscherregion auffüllten

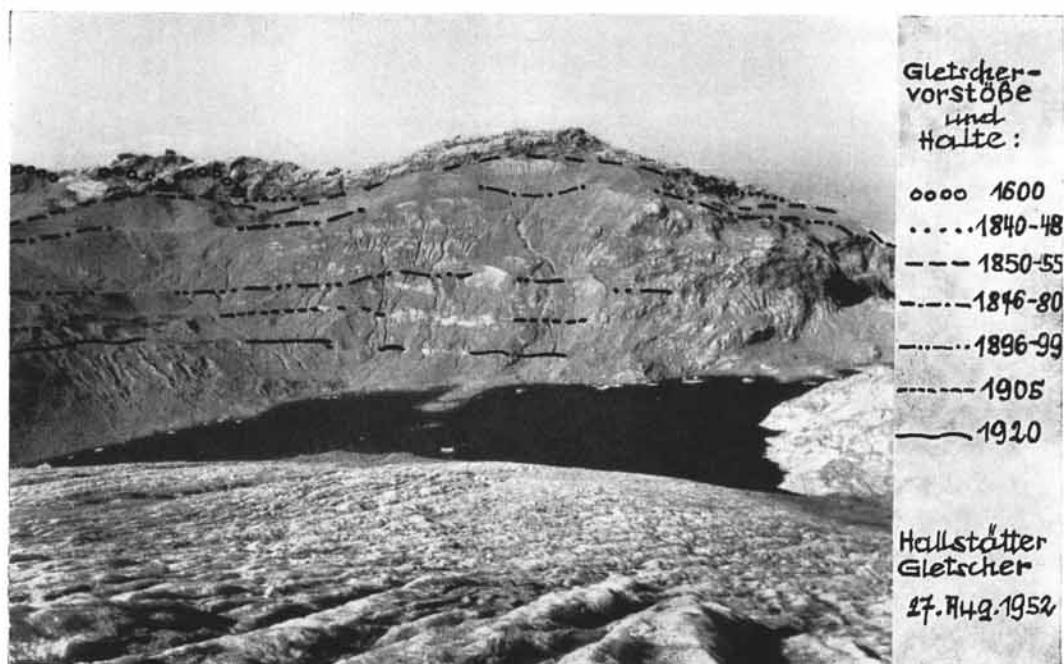
Tafel XIII

Abb. 2: Die Zunge des Hallstätter-Gletschers mit dem Eissee und den Gletscherständen am Südabhang des Taubenriedls

Zeitabschnitt	Hallstätter Gletscher (vgl. Taf. XIII)
Um 1600	Erster historisch festgelegter Hochstand der Alpengletscher, von H. Kinzl als „Fernau-Stadium“ bezeichnet Deutliche Wallreste nahe der Simonyhütte, am Süd- und Ostabhang des Taubenriedls <sup>2)</sup> , die im Mittel 30 m vom 1850-er Stand entfernt liegen
1600—1800	E. Richter's <sup>4)</sup> zweite bis sechste Vorstoßperioden der Alpengletscher in den Jahren 1630—1640, 1680, 1740 und 1770 sind im Dachstein nicht nachweisbar, da wegen des gewaltigen Vorstoßes um die Mitte des 19. Jahrhunderts Moränenstände als sichtbare Zeichen fehlen
1800—1840	Nach A. v. Böhms <sup>5)</sup> war das Karls-Eisfeld in den Jahren 1804 und 1810 im Wachsen begriffen, erreichte 1818 und 1820 den Höchststand dieser Periode und schwand wieder im Jahre 1828 Der Höchststand wurde im Oberen Taubenkar vom 1850-er Vorstoß um etwa 100 m überfahren
1840—1856	Größter Vorstoß um die Mitte des 19. Jahrhunderts. Nach F. Simony <sup>6)</sup> erreichte der Gletscher am Taubenriedl seinen Höchststand bereits 1840—1842, die mittlere Gletscherstufe um 1845 und die Zunge im Oberen Taubenkar erst 1855—1856 Weithin sichtbare, sehr mächtige, pflanzenarme Ufer- und Stirnmoränenwälle am Taubenriedl und im Oberen Taubenkar zeugen von diesem Vorstoß
