JAHRBUCH DES OBERÖSTERREICHISCHEN MUSEALVEREINES

Archäologisch-kunsthistorische Forschungen in der ehemaligen St.-Wenzels-Kirche in Wartberg ob der Aist

Von Benno Ulm.

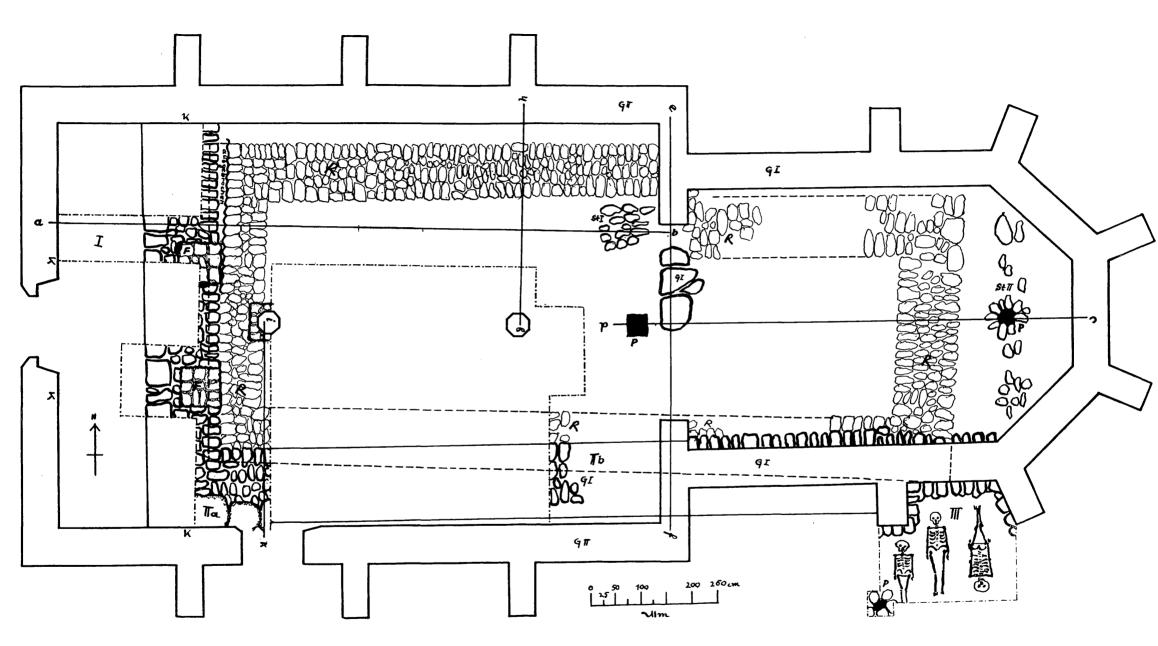
Ehemalige St.=Wenzels=Kirche in Wartberg ob der Aist. Grabungsplan der Grabung im Herbst 1959 nach Aufnahme des Verfassers.

a) Anlage der Grabung (vgl. Plan).

Im Graben I (Schnitt a-b) wurde sofort nach Grabungsbeginn in der mittleren Entfernung von 1,50 m von der Westwand eine Mauer von 1,50 m Stärke aufgedeckt (vgl. Plan: stark ausgezogene Steinsetzung [GI]). Ihre Westseite (Außenseite) wurde von großen Steinquadern, ihre Innenseite aber von handlichen Bruchsteinen gebildet. Dieser Material= wechsel gibt aber keinen Anlaß, daraus eine Zweiperiodigkeit des Baues ablesen zu wollen. Es handelt sich um eine rein technische Gepflogenheit, um das Abrutschen der Westwand an dieser Stelle zu verhindern. Die Mauer wurde direkt über der Niveaustufe errichtet. Sie ist eine Trockenmauer von ausgezeichneter Schichtung. Die Westseite der Mauer saß in der Tiefe von 1,20 m, die Ostseite in der Tiefe von 0,70 m auf dem ge= wachsenen Felsen auf. Der Graben IIa (vgl. Plan) wurde normal auf den Graben I in nordsüdlicher Richtung in der Breite von 1,50 m angelegt und verfolgte diese Mauer. Die Nordwand des jetzigen Langhauses (G II) reitet auf dieser Mauer und schneidet sie im rechten Winkel. Es konnte aber nicht festgestellt werden, ob sie auch weiter nach Osten das ältere Fundament benützt. Einbauten aus der Zeit nach Aufhebung der Kirche machten eine Untersuchung unmöglich. Auch bei Probeschürfungen außer= halb des Kirchenraumes konnte kein Mauereck aufgedeckt werden. Es ist anzunehmen, daß man das Nordfundament der älteren Kirche ausgebrochen hat⁹). Von der Nordwand nach Süden ließ sich im Graben IIa die Innenseite (Ostseite) des Fundaments in der Länge von 6.30 m bis zur Südwestinnenecke verfolgen. Letzte Reste des Südfundaments fanden sich auch im Südteil des Grabens IIb (G I).

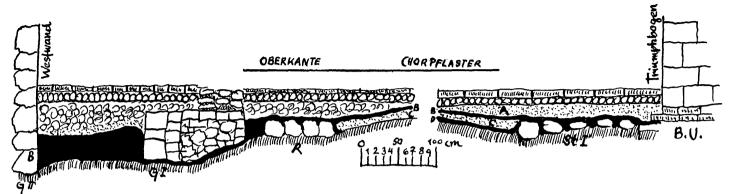
Schnitt a-b durch den Graben I, gegen Norden.

Der Graben I wurde in 1 m Breite so von Westen nach Osten angelegt, daß er sowohl durch das nördliche Seitenschiff als auch ohne Knickung oder Unterbrechung durch den Chor führte (Schnitt a—b, Schnitt c—d). Zuoberst befand sich ein Ziegelpflaster aus unregelmäßig großen, quadratischen und auch rechteckigen Ziegeln. Unter diesem lag im Chor ein zweites, gleichartiges, in Mörtel gebettetes Pflaster (Schnitt c—d). Hier zeigte sich keine Aussparung oder Ausflickung, die auf einen abgebrochenen Altar hinweisen würde. Der Ziegelboden stammt also erst aus der Zeit nach der Profanierung der Kirche.

Im Westteil des Grabens I (Schnitt a—b) lagerte unter dieser Schuttaufschüttung bis auf den Felsen eine weitere starke Schuttschicht (B), die sehr stark mit Holzkohle, ja größeren Stücken verkohlter Bretter und Balken vermischt war. In einer Entfernung von zirka 4 m von der Westwand zog sich diese Brandschicht in der Stärke von nur mehr 1 cm über das übrige Grabungsgelände. In dieser Schicht wurden beim Ostpfeiler des

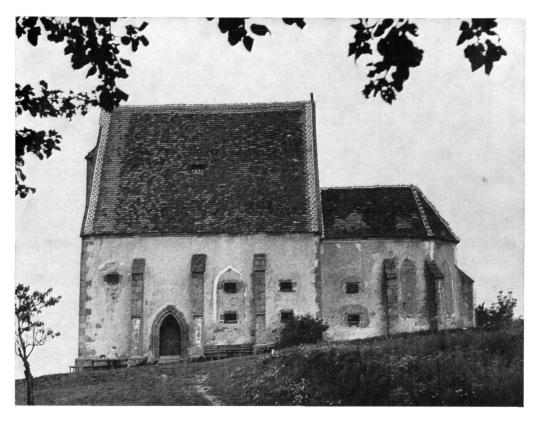
St.=Wenzels=Kirche in Wartberg ob der Aist, Ansicht von Süden. (Aufn.: Dipl.=Arch. Reichhardt, Wien.)

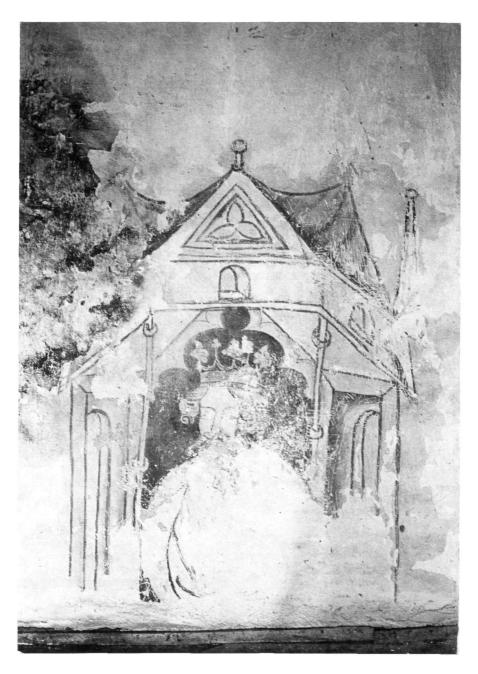
Freskofragment hl. Hönig, um 1440. (Aufn.: Dr. Woisetschläger, Graz.)

Mit dem Stil des Chores geht ein Freskenrest konform, der einen heiligen König (Wenzel?) darstellt und der analog der Architektur ebenfalls in die Zeit vor 1400 datiert werden mußte. "Im Chor Freskenreste, am besten erhalten hl. König (Wenzel?) in gemaltem Architekturbaldachin, um 1390" (Dehio 1958). Der weiche Stil in seiner Anfangsform, wenn auch primitiv und ohne viel Qualität vorgetragen, kennzeichnet diese Reste. Aber für die Geschichte der Kunst und damit der Kultur des Landes im Norden der Donau bedeuten diese Reste ein unschätzbar wertvolles Zeugnis. An seinem Stil, nun von der Architektur her datiert, hat
