# JAHRBUCH DES OBERÖSTERREICHISCHEN MUSEALVEREINES

## KULTURGESCHICHTLICHE PROBLEME OBERÖSTERREICHS V.

Von Lothar Eckhart

### Archäologische Untersuchungen in der „Benedictus-Kapelle“ der Pfarr-(Stifts-)kirche von Mondsee

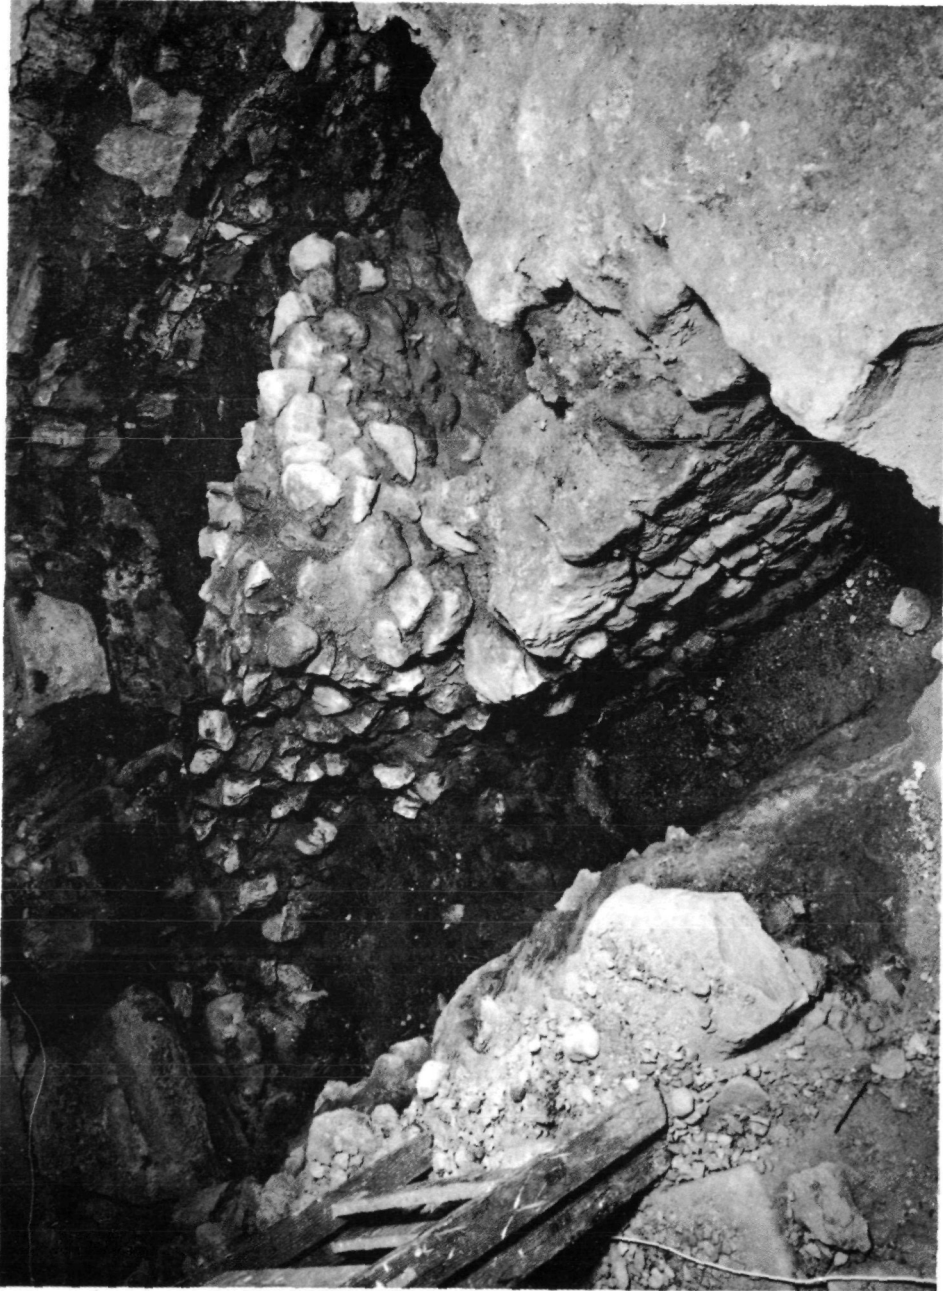
Abb. 1 Pfarr-(Stifts-)kirche Mondsee. "Benedictus-Kapelle"; Ostteil, Grabungsbefund gegen Südosten (vorne Mauer B, durchgeschlagen vom Mauerkreuz C, dessen Ost-West-Mauer unter der Türöffnung der Kapelle nach Osten zieht (zu Seite 65 ff).

Die Ergebnisse der räumlich beschränkten Grabung sind außerordentlich bedeutsam, über die Bautenabfolge informiert zunächst Textabb. 2. Das älteste Relikt auf dem Plan ist die Mauer B aus mittlerem bis großem Bachgeschiebe mit reichlicher Mörtelbindung (Tafelabb. 1). Die Steine, darunter wenig gebrochene, sind in maximal sieben Scharen sorgfältig gelegt, dadurch, daß man sich bemühte, eine plane Steinseite nach außen zu drehen, macht die Mauerwange trotz zerklüfteter Fugen einen einiger-

Die Mauer B wird durch das Mauerkreuz C, das sie durchschlägt, im Osten erledigt (Textabb. 2, 3; Tafelabb. 1, 2). Es besteht aus mittelgroßem bis großem Bachgeschiebe (teilweise auch Bruchsteine) ohne nennenswerte Mörtelbindung. Die Steine sind unregelmäßig gelegt, dazwischen befindet sich lockere, bräunliche, sandige Erde mit Mörtel- und Brandspuren (vereinzelt vermorschte Mörtelknollen) und Ziegelbruch. Die Ost-West-Mauer des Mauerkreuzes C setzt sich unter der östlichen Türöffnung der Benedictus-Kapelle mit ca. 1,00 m Breite nach Osten fort und

Die nächstjüngeren Baureste sind mit der gleichfalls schräg zum Kapellen-Rechteck verlaufenden, oberen Fundamentstufe E gegeben, die unorganisch auf der unteren Fundamentstufe D aufsitzt und beidseitig, wahrscheinlich ebenfalls wieder für eine nicht fundierte Türöffnung, die Ost-West-Mauer des Mauerkreuzes C ausspart (Textabb. 2; Tafelabb. 1, 2).

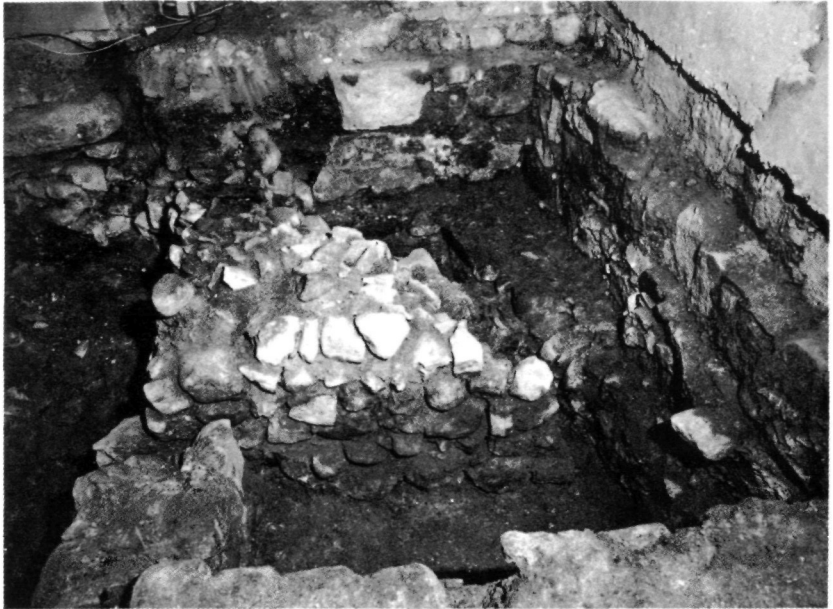
Abb. 2 Pfarr-(Stifts-)kirche Mondsee. "Benedictus-Kapelle", Ostteil, Grabungsbefund gegen Osten (dieselbe Mauersituation wie Tafelabb. 1; rechts die untere schräge Fundamentstufe D, darüber die obere schräge Fundamentstufe E).

Der auf das Mauerkreuz C zeitlich folgende Bauteil ist die untere schräge Fundamentstufe D (Textabb. 2; Tafelabb. 2, 3), die den Südmarm kappt und wahrscheinlich auch noch dessen Ostkante dezimiert, so daß der Südmarm ursprünglich bei 1,80 m breit gewesen sein dürfte. Merkwürdigerweise nimmt die untere schräge Fundamentstufe D, obwohl sie die südliche Quermauer des Mauerkreuzes C ruiniert, auf dessen Ost-West-Mauer Rücksicht, indem sie davor endet (Textabb. 2); möglicherweise gab es hier schon eine ältere Türöffnung, die im Fundament ausgespart wurde. Die untere schräge Fundamentstufe D gehört auf keinen Fall zeitlich zum aufgehenden Mauerwerk der Benedictus-Kapelle.

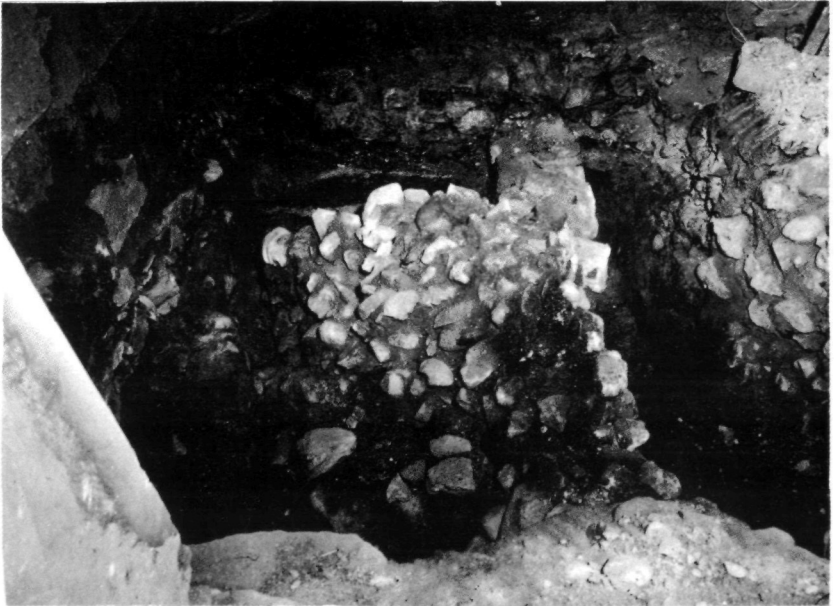
Abb. 3 Pfarr-(Stifts-)kirche Mondsee. "Benedictus-Kapelle", Ostteil, Grabungsbefund gegen Westen (vorne Mauerkreuz C, dahinter Mauer B, überlagert von der Ostwange der Mörtelgußplatte E).

knickt im Westen sowohl nach Norden als auch nach Süden in eine Quermauer um, so daß sich eine Art T-förmiger Mauerkopf (mit breiterer Südmauer bei fluchtender Westkante) ergibt (Textabb. 2); die Nordmauer ist ca. 1,35 m breit und wurde bei den seinerzeitigen Bauarbeiten in Unkenntnis des Sachverhaltes zum größten Teil durchgeschlagen (Textabb. 3; Tafelabb. 1, 2). Unter der Nord-Süd-Quermauer des Mauerkreuzes C befinden sich die Reste der durchgeschlagenen Mauer B in Form von konzentriertem, zersetztem, mit lehmiger Erde vermischem Mörtelschutt (= B' der Textabb. 3). Diese Abbildung zeigt auch deutlich den Niveauunterschied der Fundamentsohlen der Mauern B und C, letztere liegt als jüngere um ca. 0,25 m höher, von ihrer originalen Krone hat sich nirgends mehr etwas erhalten (Tafelabb. 3).
