JAHRBUCH DES OBERÖSTERREICHISCHEN MUSEALVEREINES

118. Band

Linz 1973

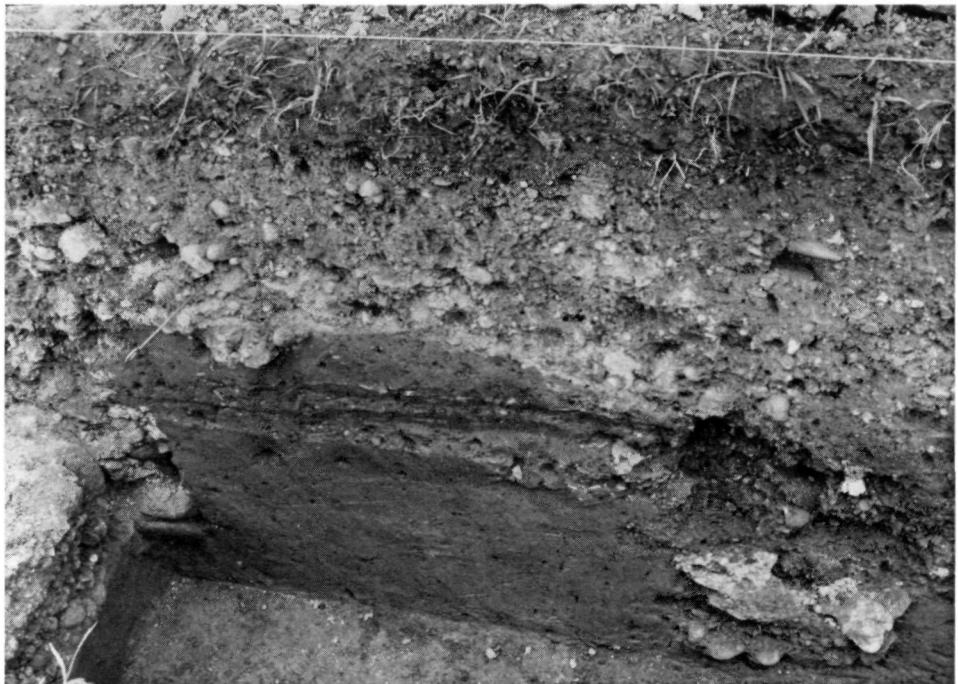
Abb. 1: SG 1/72 – Lehmböden zwischen HBa 1 und HBa 2 (lfm. 12).

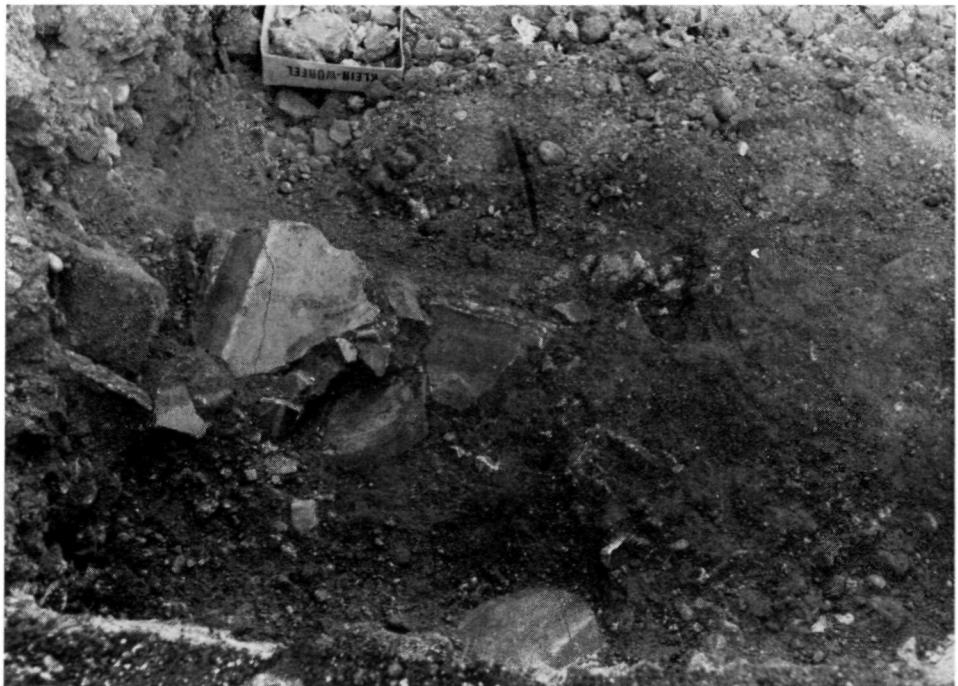
Abb. 2: SF 1/72 – Planierschutt mit Wandmalereistücken in der Einfüllung von HBa 1.

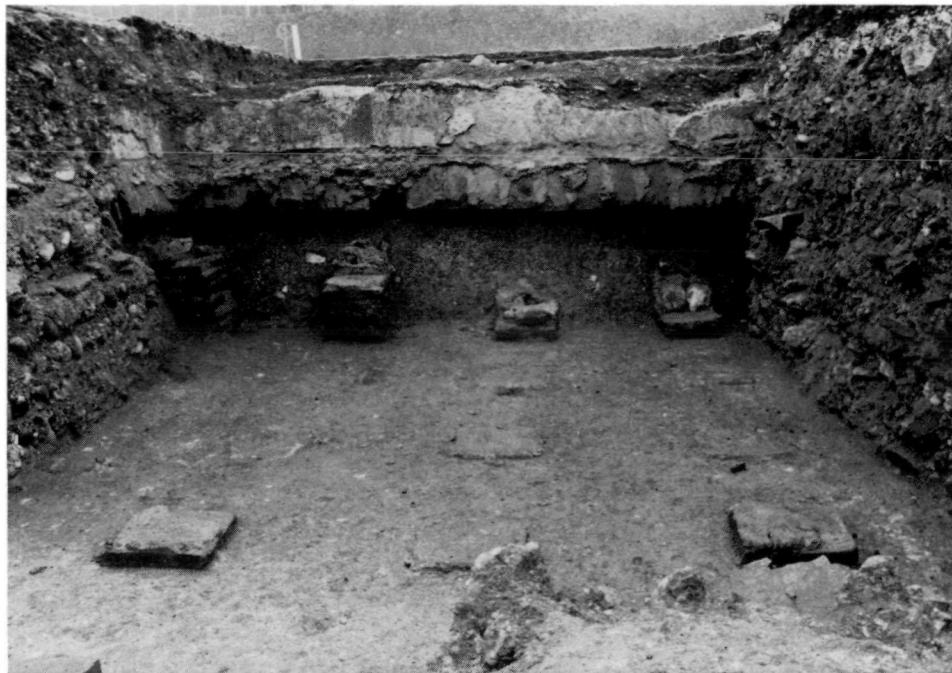
Abb. 3: SF 1/72 – HB; das Hypokaustum HBa 1, Blick gegen die Südwand mit der in situ erhaltenen Tubulatur und den darüber liegenden Putz- und Malereiresten.

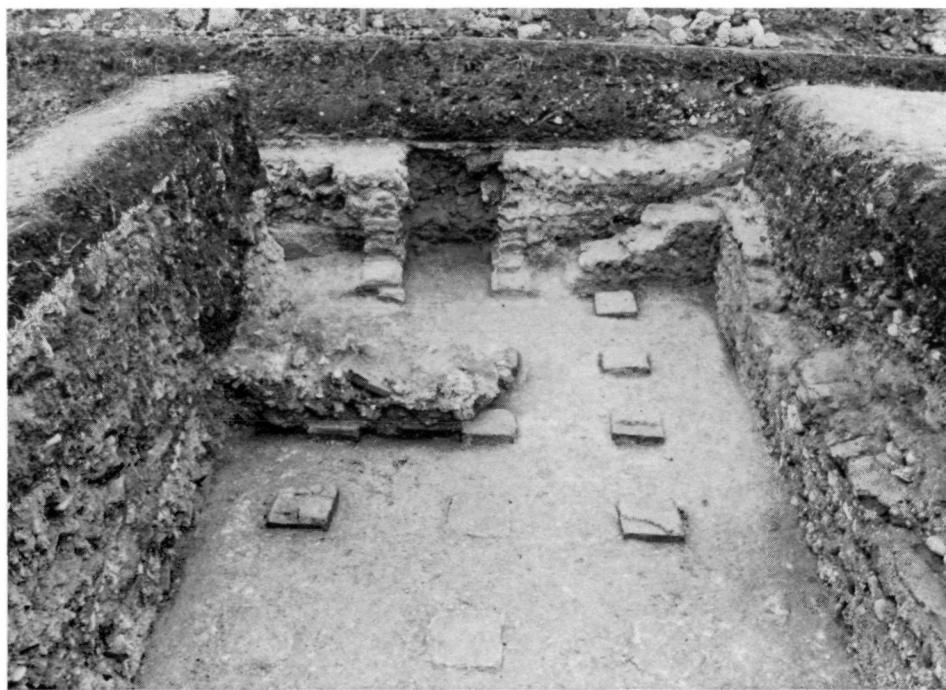
Abb. 4: SF 1/72 – HB; Blick in das Hypokaustum von HBa 1, im Norden die Heizöffnung. Davor, zwischen dem zweiten und dritten Suspensurfeiler die Reste der jüngeren Trennmauer von HBb 1 und HBb 2.

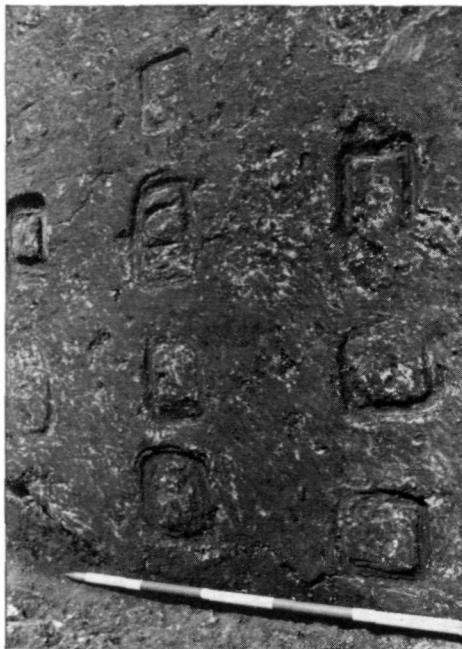
Abb. 5: SG 1/72 – Hypokaustsohle von HBb 1; Abdrücke der als Suspensurpfeiler verwendeten Tubuli.

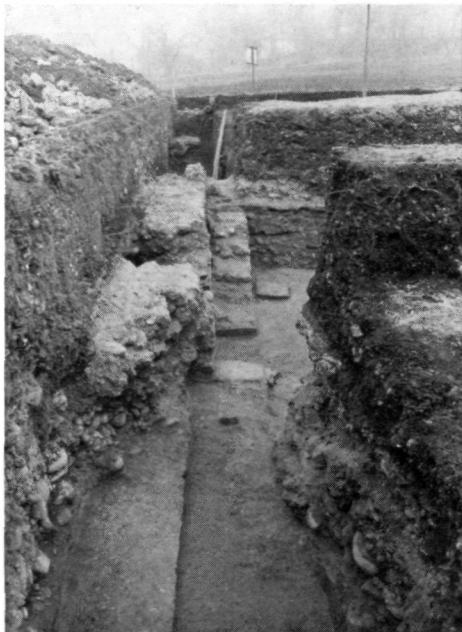
Abb. 6: SF 1/72 – Blick auf die im SG 1/72 liegende Nordwand von HB; erkennbar zwei-schalige Konstruktion des Mauerwerkes und die Öffnung des Präfurniums.

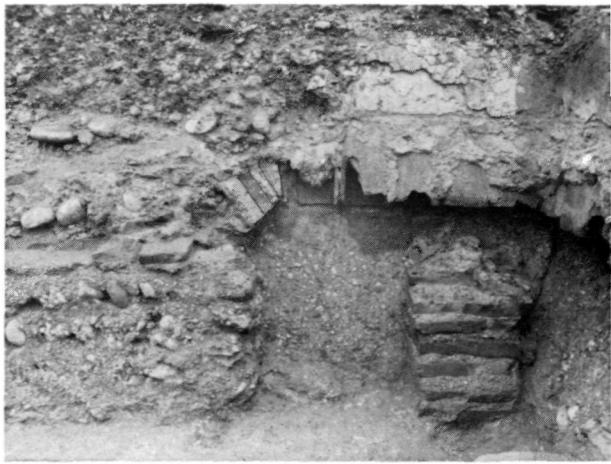
Abb. 7: SF 1/72 – HB; Tubulatur an der Ostwand mit Resten der Gewölbe zwischen den Suspensurpfeilern.

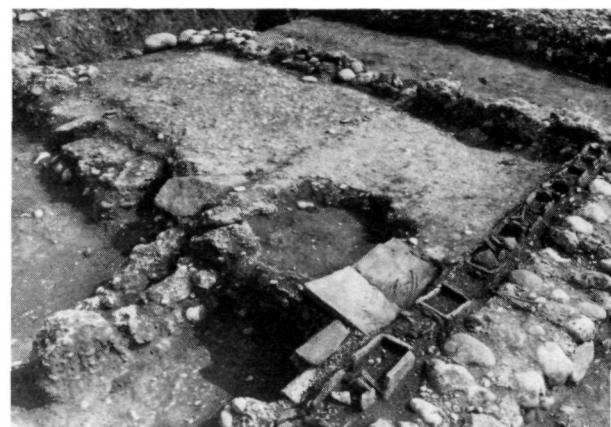
Abb. 8: SF 3/72 – H(aus) C; tubulierte Südwand, deutlich sichtbar die Trennfuge in Mauerwerk und Estrich (der halbe Estrich bereits entfernt), sichtbar ein Teil der Heizkanäle eines Kanalhypokaustum (ältere Phase).

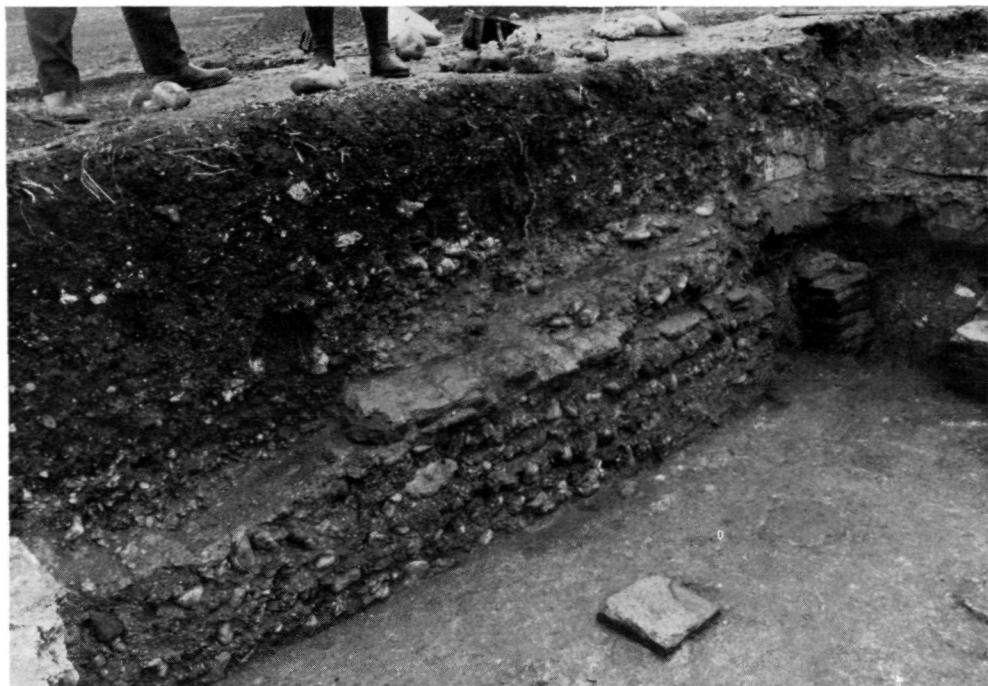
Abb. 10: SF 1/72 – HB; Ostmauer mit Ausrißgrube der jüngeren Trennmauer und der für diese durch Abmeißeln geschaffenen Auflagerfläche.

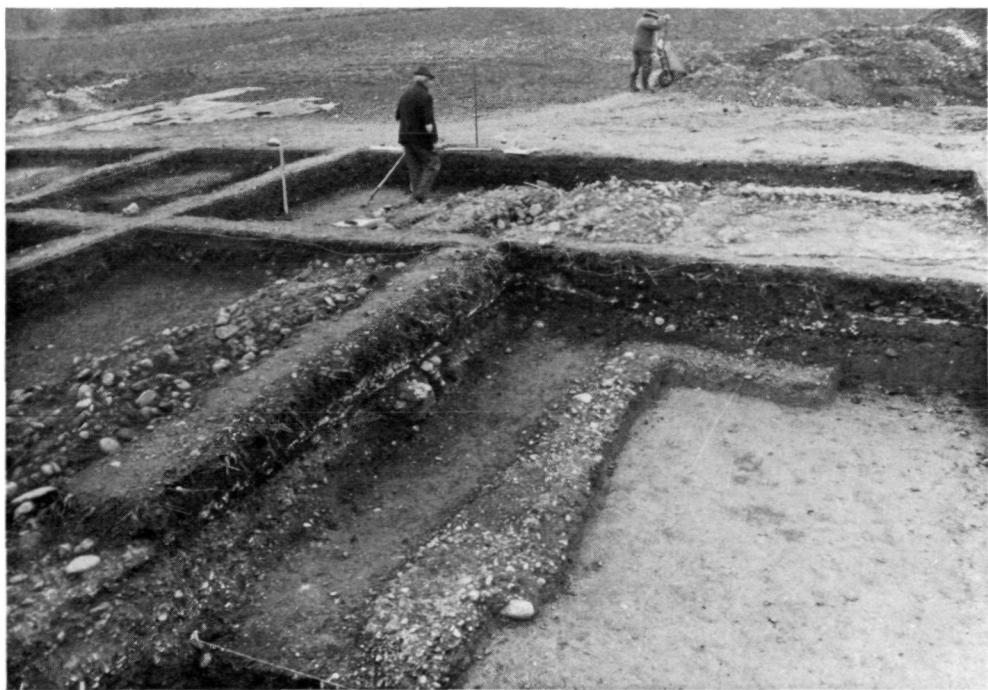
Abb. 11: SF 2/72 – HA; die östlichen Mauerzüge, im Hintergrund der Estrich in HA 2.

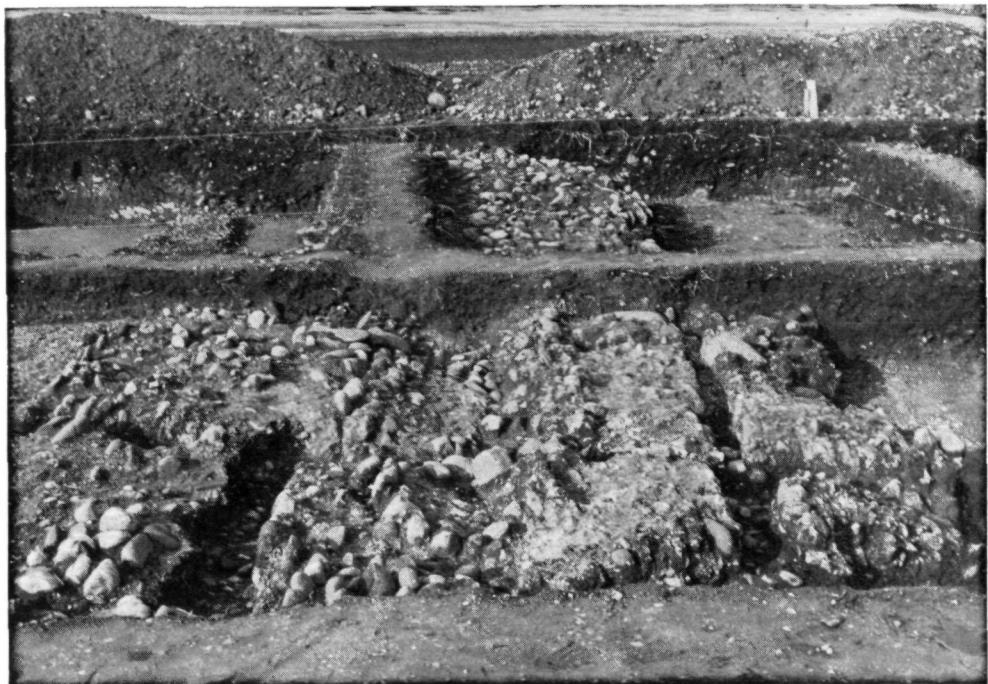
Abb. 12: SF 6–7, 1 b/72 – HA; die umgestürzte Fachwerkswand von HA 2–HA 3.

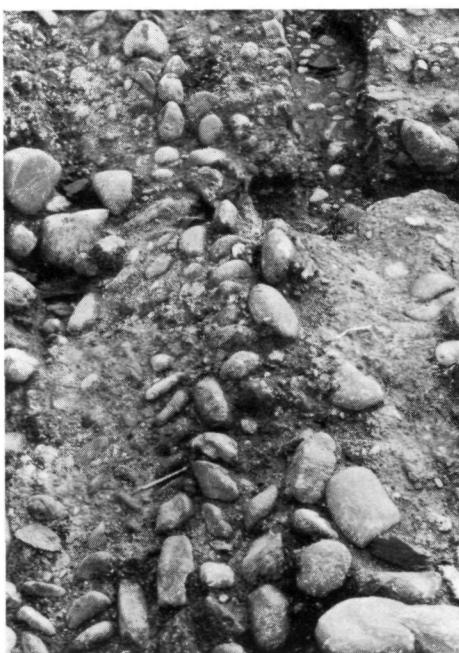
Abb. 13: Detail der umgestürzten Fachwerkswand – die in opus spicatum verlegten Kiesel.

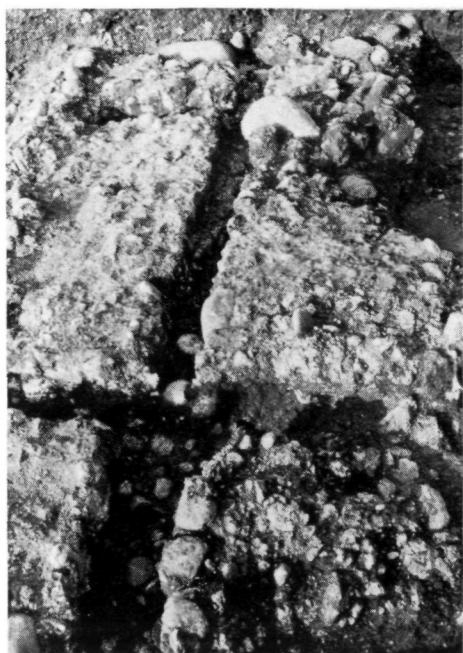
Abb. 14: Detail der umgestürzten Fachwerkswand – das Negativ der sich kreuzenden Holzkonstruktion.

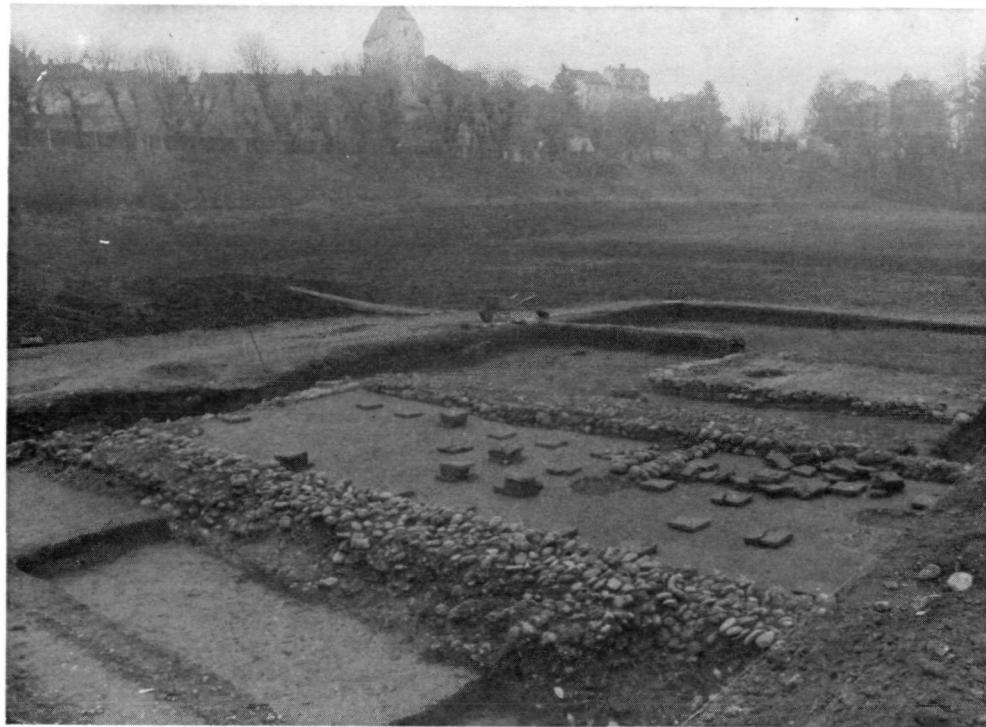
Abb. 15: SF 3/72 – Grundriß und Hypokaustum von H(aus) A, Raum 1; gegen den rechten Bildrand H(aus) C.

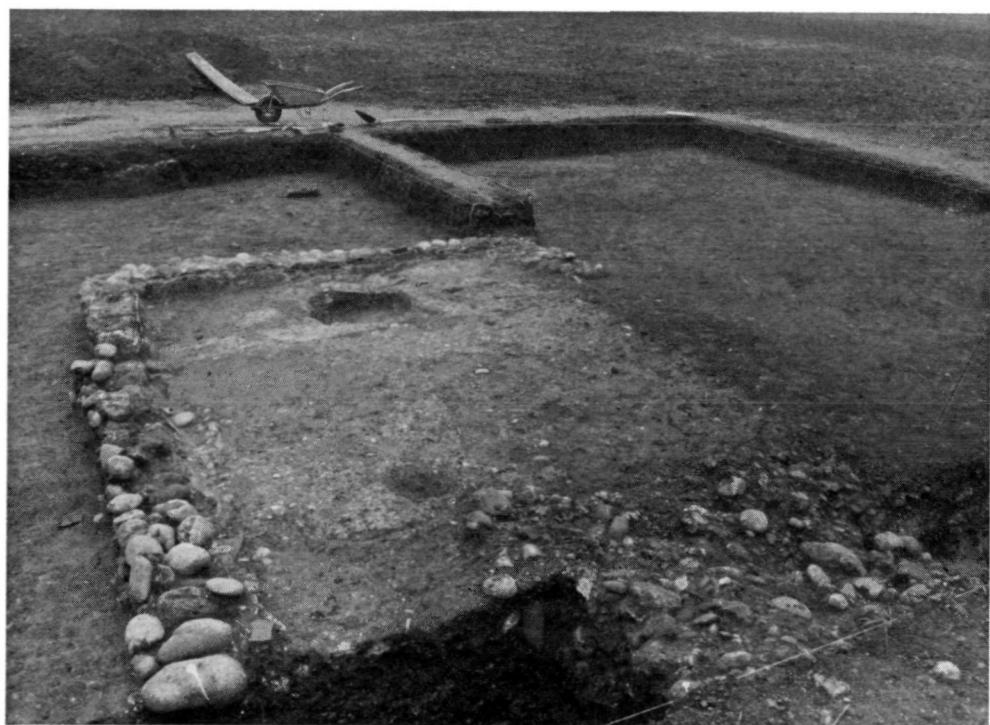
Abb. 16: SF 3/72 H(aus) C; Gesamtansicht von N nach S.
