33. JAHRBUCH  
DES MUSEALVEREINES WELS  
2001/2002/2003

| Margareta VYORAL-TSCHAPKA, Der Bau des Pfarrhofs von<br>Buchkirchen - „Hanc domum parochialem ex fundamentis erexit<br>P. Jacobus Holtz...“? | 349 |

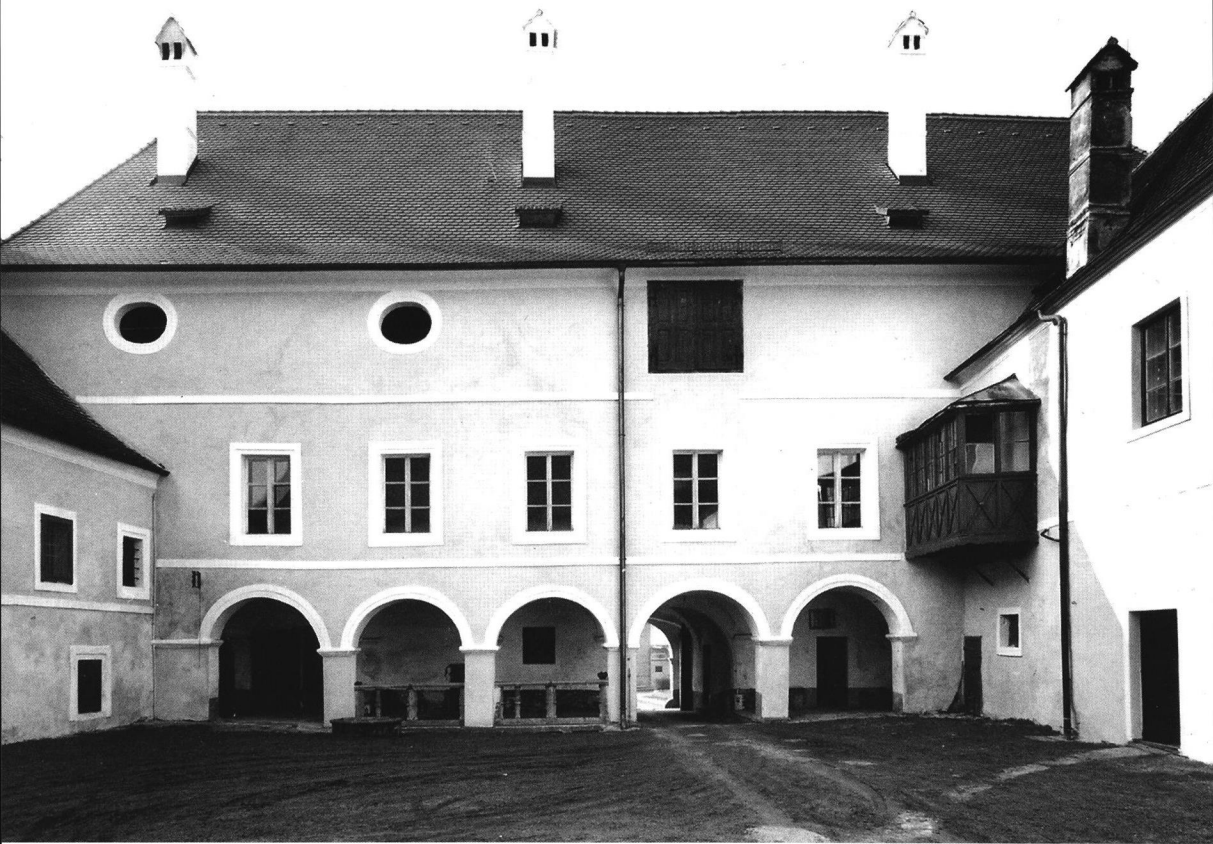
Abb. 16 Pfarrhof Buchkirchen, Hoffront des Südtraktes

Die gedrückten Proportionen des Einfahrtsportals kennzeichnen auch die Pfeilerarkatur an der Hofseite des *neuen Stocks* (Abb. 16, 21). Die massigen gedrungenen Pfeiler haben verhältnismäßig niedrige Kämpfer, bestehend aus einer wulstförmig ausladenden Basis und einer flachen Deckplatte, wandseitig ruht der Gewölbeanlauf auf entsprechenden Gesimskonsolen. Das gratige Kreuzgewölbe des Portikus bildet ein Kontinuum ohne jochtrennende Zäsur. Der Vergleich mit Pfeilerarkaden der Renaissancehöfe des letzten Viertels des 16. Jahrhunderts läßt die *Gredt* des Pfarrhofs von Buchkirchen auf Grund ihrer gedrungenen Proportionen ein wenig schwerfällig und provinziell erscheinen, immerhin handelt es sich aber vermutlich um einen der frühesten Arkadengänge in der neuen Formsprache der Renaissance im Welser Bereich, wenn man seine Entstehung, die mit 1593 einen terminus ante und mit dem spätestens in die Zeit um 1570 anzusetzenden Portalerker einen terminus post hat, „um 1570/80“ annimmt. Unter diesem Aspekt erscheint das eingangs genannte archivalisch belegte Datum von 1585 für die Errichtung des Pfarrhofdaches in einem neuen Licht: Es könnte den vorläufigen Abschluss

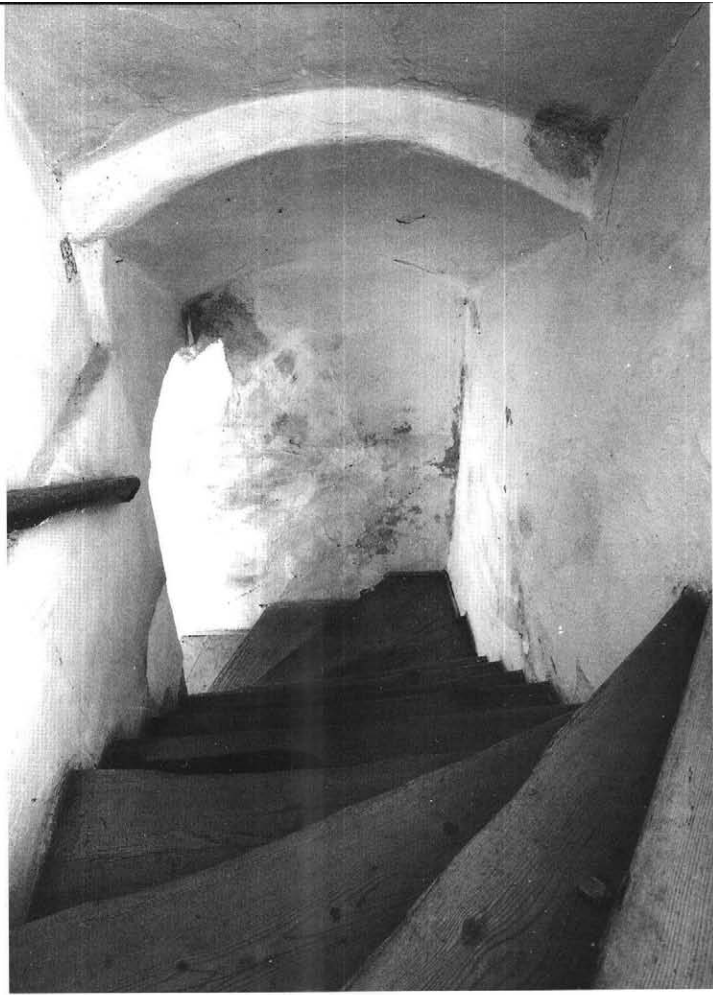
Abb. 17 Pfarrhof  
Buchkirchen, abge-  
brochene Treppe im  
Westtrakt

Vor der Errichtung der „Stallung“, des Westtraktes, dürfte sich der Portikus in der gesamten Länge der acht unverbauten Joche in Arkaden geöffnet haben. Das heißt, dass auch hofseitig die Einfahrt annähernd in der Mitte des Traktes lag. Mit dem Stallanbau von 1593 änderte sich die Situation. Offenbar mit dem Ziel, die schiefwinkelig auseinanderdriftenden Trakte an der Ost- und Südseite zu einem regelmäßigen Geviert zusammenzuschließen, den Hof vierseitig „einzufangen“, wurde der neue Westtrakt leicht spitzwinkelig und um drei Meter nach Osten versetzt an den Südtrakt gesetzt, wodurch die drei westlichsten Joche der Pfeilerarkatur im Mauerwerk aufgingen. Dass der Portikus schon existent war, als der Westtrakt erbaut wurde, dass also ein zeitliches Nacheinander von Süd- und Westtrakt in der Errichtung der Bauteile vorliegt, ist an der Grundrissituation zu erkennen. Die zweischiffige vierjochige Pfeilerhalle im Erdgeschoß des Westtraktes mit einem Achsenschnitt von vier Metern lichter Weite zwischen den Pfeilern wird südseitig nicht von der Stirnmauer des Westtrakts, sondern von der Pfeilermauer des Südtrakts begrenzt. Mit dem nachträglichen Einbau einer gewundenen Treppe zum Apostelsaal und den weiteren Räumen, die unter Jakob Holtz ausgestattet wurden, musste das südlichste Stalljoch um 1,8 Meter verkürzt werden. (Diese Treppe - Abb. 17 - wurde kürzlich entfernt.) Die Grundriss-

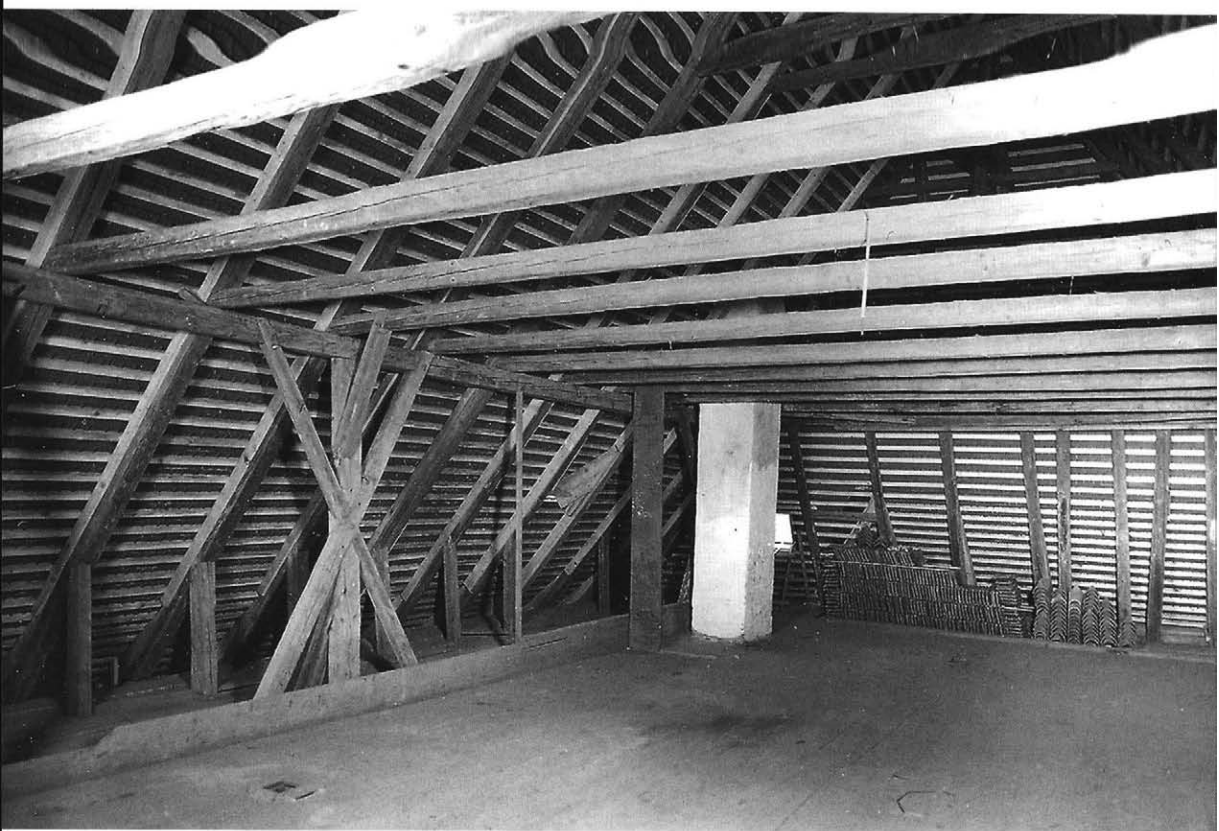
Abb. 18 Pfarrhof Buchkirchen, Dachboden des Südtraktes

Es erhebt sich die Frage, ob und in welchem Ausmaß der *neue Stock* in die Ausbaurbeiten der 1590er Jahre einbezogen war. 1593 ist von der Errichtung einer Stiege zum *Marstall auf der Gredt* die Rede, jenen Stufen, die vom Arkadengang, der *Gredt* (=Laubengang), in den etwas erhöht liegenden Pferdestall im Westtrakt führten. Es ist dies die einzige Erwähnung des Portikus im Zusammenhang mit Bauarbeiten. Eine größere Zahl von Rechnungsposten der Jahre 1592 bis 1596 bezieht sich auf die Errichtung des *neuen Treidbodens auf der Tüll*. Wiederholt wird vom Abreißen alter *Ladenwände*, dem Herausreißen von Trämen, dem Aufhacken und Abbrechen von Estrichen *auf der Tüll* und auch vom Wegführen von Schutt (*schidt*) gesprochen sowie schließlich von der Zimmermannsarbeit am neu gelegten *Treidboden auf der Tüll*. Unter der Bezeichnung *Tüll* ist ein vorhausartiger Raum mit Holzboden, eine Diele, zu verstehen. Im Pfarrhof von Buchkirchen gäbe es zwei Räume, die dafür in Frage kommen: Einmal das Vorhaus im Obergeschoß des Osttraktes, das aber unter der Bezeichnung *Vorhaus* in den Rechnungen aufscheint, und zum zweiten das Vorhaus über dem Portikus im Obergeschoß des Südtraktes. Nur dieser Flur kann mit *Tüll* gemeint sein. Es ist der Kommunikationsgang für die Erschließung der um die Mitte des 17. Jahrhunderts ausgestatteten Repräsentationsräume. Der Hauptzugang erfolgt über eine kleine Stiege am östlichen Ende des Flurs, bei der Einmündung ins Vorhaus des Osttraktes. Zur Getreidelagerung war die *Tüll* auch vor dem Ausbau unter Jakob Holtz nicht wirklich geeignet, wohl aber das Geschoß darüber, das an der Fassade mit Ochsenaugen als Halbgeschoß in Erscheinung tritt. Der *Treidboden auf der Tüll* ist bis heute ein Schüttboden von beachtlichen Dimensionen, und sein Ausbau muss um 1593 erfolgt sein, parallel zur Errichtung des *Treidkastens*, für den 1592 zwölf Fenster angefertigt wurden. Ob es sich beim Treidkasten um ein selbstständiges Nebengebäude (vielleicht jenes der Ansicht von 1663) oder um das Obergeschoß des Stalltraktes handelt, wissen wir nicht. - Schließlich ist auch noch von einem *neuen Treidboden unterm Dach* die Rede, um den *ein Mäuerl geführt wurde*, möglicherweise der Dachboden des Südtraktes, der gleichfalls als Schüttboden verwendet wurde (Abb. 18).

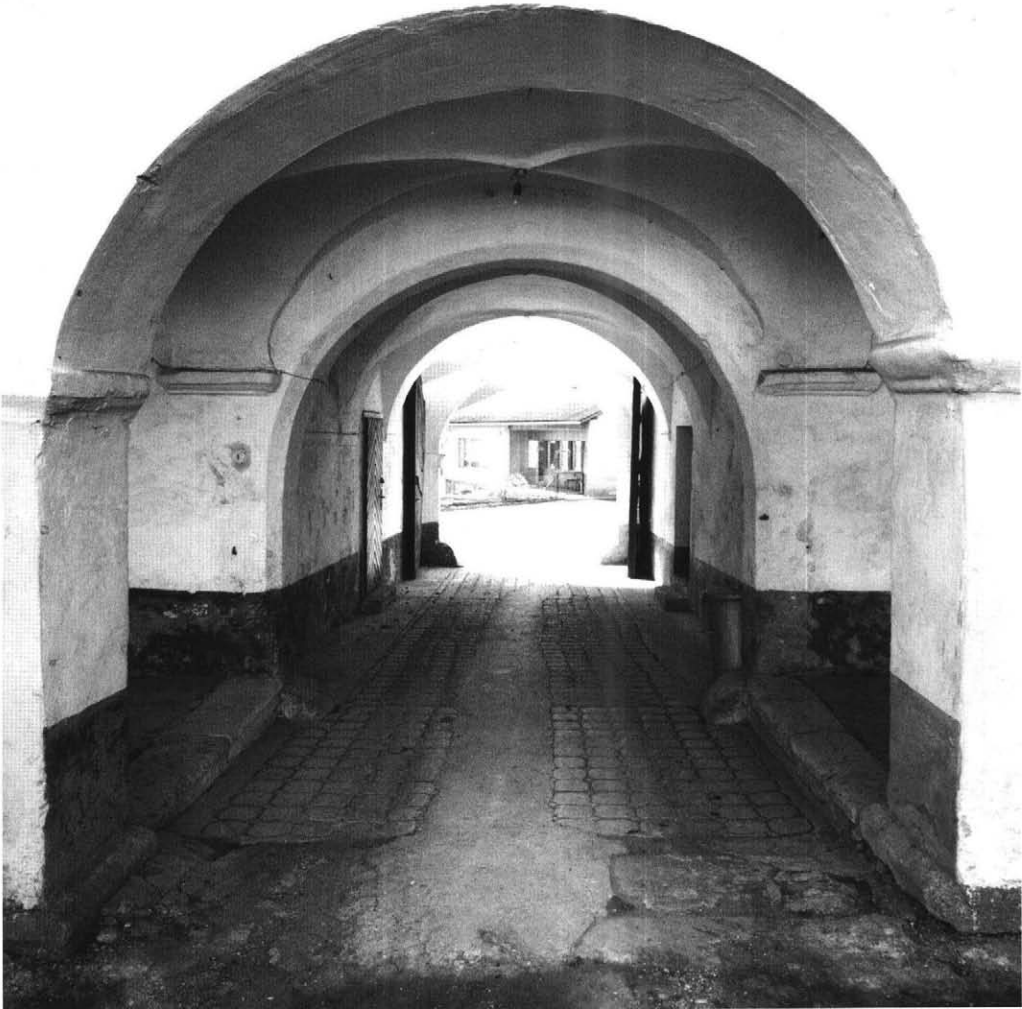
Abb. 19 Pfarrhof Buchkirchen, Südtrakt, Blick in die Durchfahrt

Mit seinen charakteristischen Merkmalen reiht sich der Südtrakt (Abb. 1), der im Gegensatz zum Ostrakt als traufständiger Baukörper durch eine Einfahrt (Abb. 19) in der Mittelachse erschlossen wird, in die Gattung herrschaftlicher Ansitze, wie sie ab der Mitte des 16. Jahrhunderts nach dem Vorbild italienischer und süddeutscher Renaissancebauten in der Schloß- und Klosterarchitektur im Land ob der Enns anzutreffen sind<sup>24</sup>. Die Ausrichtung der Fassade auf eine mittige Portalachse mit Erkerbekrönung und Giebelauszug ist die eines ländlichen Adelssitzes. Die Rahmung durch Runderker („Eckrondelle“) an Stelle von Ecktürmen gleicht den Stadthäusern des späten 16. Jahrhunderts<sup>25</sup>. Bei der Staffelung von Sockelgeschoß (mit querrrechteckigen Fenstern), Hauptgeschoß (mit hohen „Kreuzfenstern“) und abschließendem Halbggeschoß (mit Ochsenaugen) werden Elemente des Stadtpalais mit Elementen herrschaftlich-ländlicher Zweckarchitektur vereinigt: Das bekrönende Halbggeschoß mit querovalen Luken ist beim Meierhof, den Christoph Martin in Kremsmünster von 1585 bis 1587 errichtete, ebenso anzutreffen wie bei seinen Stadthäusern in Wels<sup>26</sup>. Die symmetrische Anordnung der

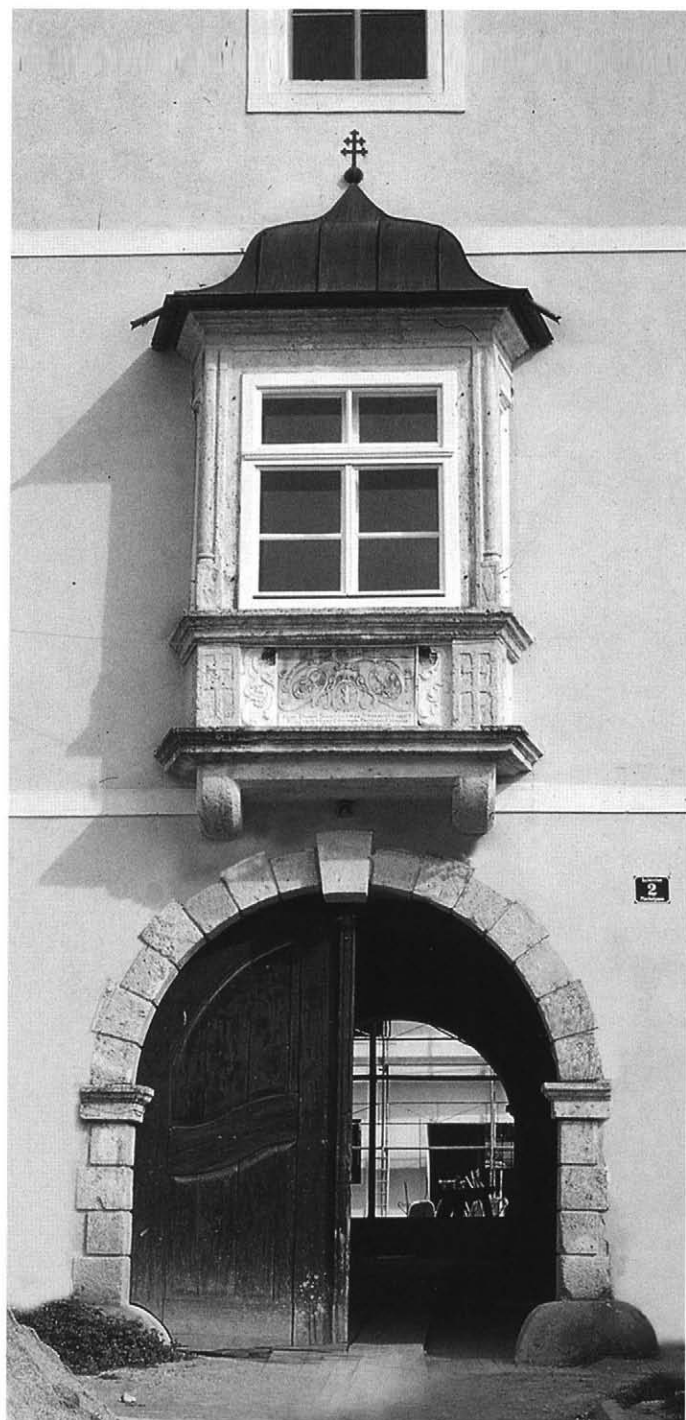
Abb. 20 Pfarrhof  
Buchkirchen, Südfront,  
Detail: Portal und Erker

Das rundbogige Portal (Abb. 20) der Einfahrt ist radial von abwechselnd längeren und kürzeren Steinquadern eingefast, die Seitenpfosten über den wuchtigen Prellsteinen sind merkwürdig niedrig im Vergleich zur Höhe des über vorkragenden Kämpfern aufsteigenden Bogens, dessen Keilstein nach unten gerutscht zu sein scheint. Die Kopflastigkeit des Portals wird durch die Last des Erkers darüber noch verstärkt. Der flache kastenförmige Aufbau mit geschwungener Haubenverdachung wird von zwei gebauchten Steinkonsolen mit abgefasten Kanten abgestützt, seine Ecken sind in der Fensterzone von dünnen Dreiviertelsäulchen zwischen kantigen Stäben besetzt. Die Sockel haben Rautendekor. Ein profiliertes Gesims bildet den Abschluß. An der Stirnseite des Erkers ist in das Parapetfeld zwischen dem vorkragenden Sockelgesims und dem profilierten Sohlbankgesims des Fensters die eingangs erwähnte Reliefplatte aus Kelheimer Stein eingelassen (Abb. 3). Sie zeigt drei Wappenschilder, von Knorpelwerkranken umrahmt: links das Wappen des Stiftes Kremsmünster, in der Mitte das Wappen des Pfarrers P. Jakob Holtz (vor Schrägbalken aufgestellter Stamm mit abgeschnittenen Ästen, als Helmkleinod Mann mit Baumhacke), rechts ein Wappen, das das Holtz-Wappen variiert, darüber in Renaissance-Capitalis die Inschrift *Inter spem et metum in manu die*, darunter *Hanc domum parochialem ex fundamentis erexit P. Jacobus Holtz, Colonien. Professus cremifan. Paroch. Puechkirchen A. Dni. MDCLI*. Die Platte wird von Blattranken flankiert, Lisenen mit Doppelbalkenkreuzen bilden den seitlichen Abschluß der Sockelzone. Die stilistische Diskrepanz zwischen dem Wappen-Inschrift-Stein von 1651 und seinem Anbringungsort ist unübersehbar. Das erkerbekrönte Portal, ein beliebtes Motiv des spätgotischen Profanbaues, präsentiert sich hier in manieristischen Formen des Übergangs von der Spätgotik zur Renaissance, wie sie gegen Ende des dritten Viertels des 16. Jahrhunderts in Wels anzutreffen sind<sup>28</sup>. Die abgefaste Steinrahmung des Bogens, mit dem die Einfahrt in den Arkadengang mündet, weist in die gleiche Zeit. Manieristisch ist auch die Gestaltung des obersten Abschnitts der Portalachse: Das hochrechteckige Fenster über dem Erker durchbricht die Horizontale der Ovaleuker wie auch das Traufgesims

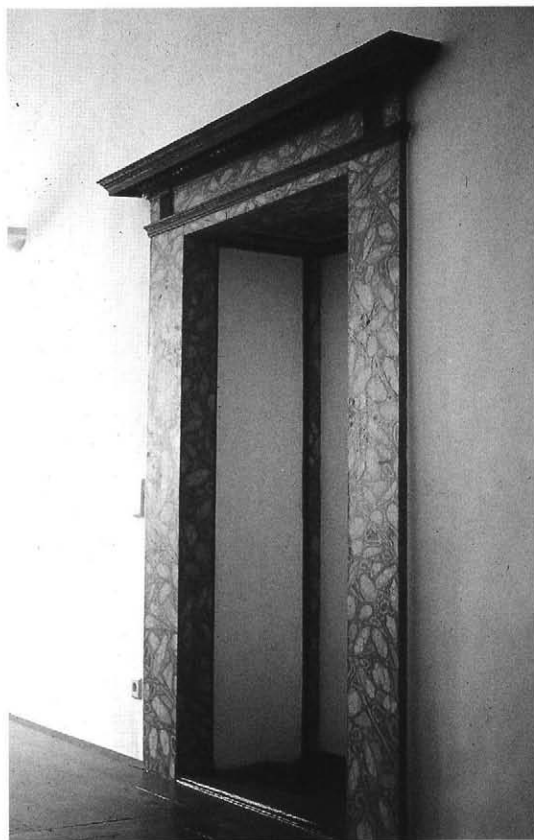
Abb. 22 Pfarrhof Buchkirchen,  
Portal im Obergeschoß des  
Südtraktes (E. 16. Jh.)

Südtraktes haben sich zwei Türgewände vom Ende des 16. Jahrhunderts erhalten (Abb. 22), deren marmoriert bemalte Holzpfosten und Sturzgesimse Marmorportale in Renaissanceformen zum Vorbild haben, wie wir sie vom Weißschen Freihaus in Wels aus der Zeit um 1590 kennen<sup>33</sup>. Vielleicht gehörten sie zum *neuen Zimmer* oder den 1592 genannten *zwo stubn zur anderen höch*“ die man in der östlichen Hälfte des Südtrakt-Obergeschosses vermuten kann. Das *stübl auf dem thor* des Inventars von 1596 ist vielleicht das spätere oben erwähnte Bischofzimmer über der Einfahrt.

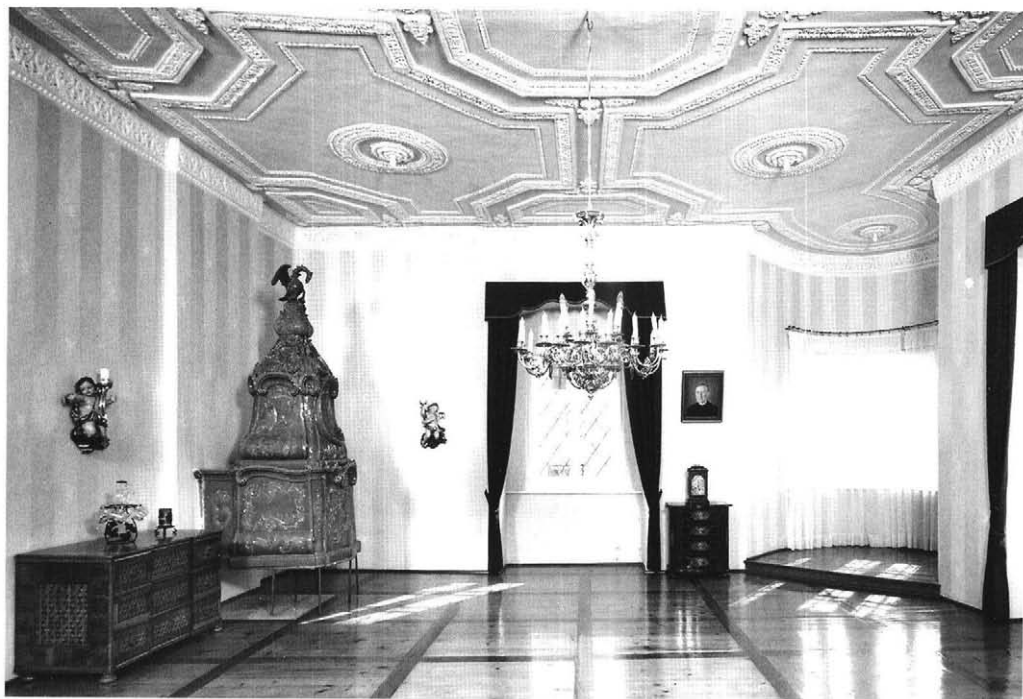
Abb. 23 Pfarrhof Buchkirchen,  
Südtrakt, Obergeschoß: Präla-  
tensaal

Achteckfelder aufgegliedert, das zentrale Oktogon ist durch breite Stuckbänder mit den vier Halboktogonalen in den Seitenmitten und diese wiederum mit den Vierteloktogonalen in den Ecken so verbunden, dass die von einem Blattfries gesäumte Decke als zentralisierender Ausschnitt aus einem Muster mit unendlichem Rapport vorgestellt wird. Nur eines der Vierteloktogonalen wird durch den Annex des Runderkers aufgelöst. Die Decke des Apostelsaals ist trotz der gelängten Rechteckform stärker zentralisiert: Um ein großes Ovalfeld in der Mitte „kreisen“ zwölf kleinere radialsymmetrisch angeordnete Ovalfelder. Eine Verklammerung der Ovalfelder untereinander oder mit den beiden peripheren Halbkreisfeldern in den Mitten der Schmalseiten oder den Kreisfeldern in den Ecken ist nicht hergestellt, im Vergleich mit dem Rahmenwerk der Decke des Prälatensaals erscheint die Deckendekoration des Apostelsaals unvollständig, was de facto nicht auszuschließen ist, da sie - ein stilistisch jüngeres, zukunftsweisendes Konzept präsentierend - wohl auch am Ende der Ausstattungsphase entstand. Einfache geometrische Felderung, der Dekoration des Prälatensaals verwandt, kennzeichnet die Decken des Korridors und der beiden Räume seitlich des sogenannten Bischofzimmers in der Mittelachse. Letzteres ist als einziger Raum im Obergeschoß des Südtraktes mit einer Stuckdecke aus der Zeit um 1770 ausgestattet. Hier findet sich - neben anderen Veduten - die eingangs erwähnte Reliefdarstellung des Pfarrhofs und der Kirche (Abb. 6), eingebunden in ein Rankenwerk aus C-Schwüngen und Rocailles.

Charakteristisch für den Modelstuck der Decke des Prälatensaals sind die klassisierenden Schmuckformen der rahmenden Bänder, Frieze mit lesbischem Kyma und Palmetten, gesäumt von Eierstableisten und Perlschnüren, vor allem aber ein Dekorationsprinzip, das Muster und Grund vertauschbar macht. So treten die Abschnitte zwischen dem die Oktogone verklammern den Rahmenwerk ihrerseits als gerahmte Felder in Form von erweiterten Rauten hervor, deren Mitte durch ein Rundfeld mit Rosette akzentuiert ist. Das Dekorationssystem der Aufteilung in geometrische Felder, die durch Bänder verklammert sind, und die Verwendung antikisierender Schmuckformen steht in der Tradition von Stuckdekorationen der ersten Hälfte des 17. Jahrhunderts. Im Modus der Ausführung bestehen Übereinstimmungen zu den Stuckdekorationen im Langhaus der Stiftskirche und im Stift Lambach, die vom Linzer Stukkateur Thomas Zaisel ab 1655 ausgeführt wurden, sowie zu den Stuckdecken des Pfarrhofs von Thalheim bei Wels, der 1655 bis 1663 errichtet und ausgestattet wurde. Es ist sehr wahrscheinlich, dass auch die Stuckdecken im Südtrakt des Pfarrhofs von Buchkirchen Arbeiten Zaisels sind, eines Meisters, der 1601 geboren, nachweislich in Linz, Lambach und Budweis tätig war und mit seinen Arbeiten in den fünfziger Jahren wohl eine

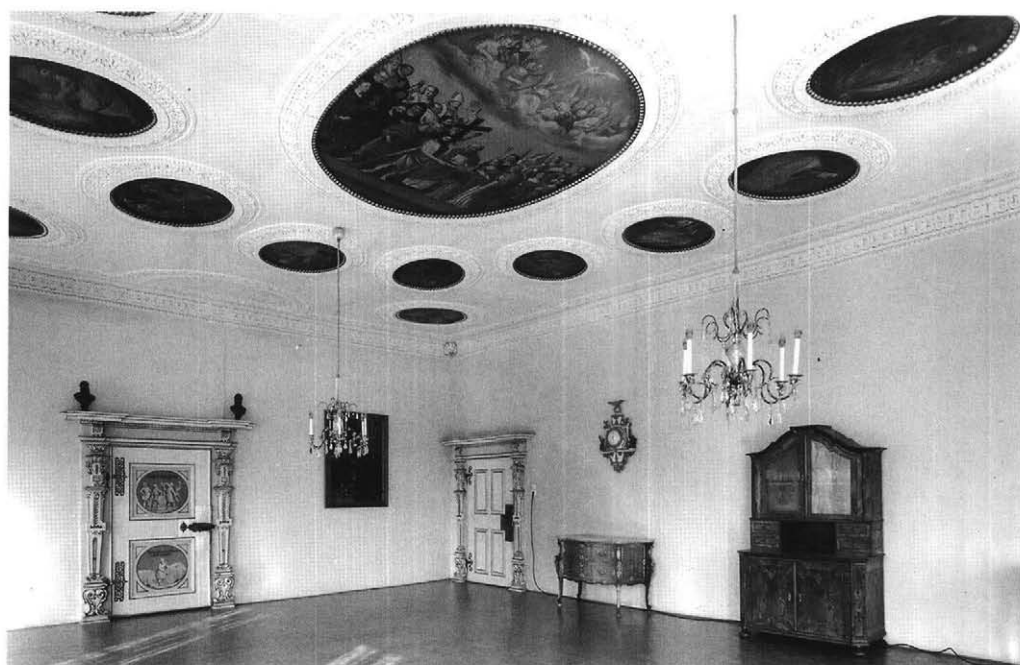
Abb. 24 Pfarrhof Buchkirchen,  
Südtrakt, Obergeschoß: Apo-  
stelsaal

Die Ovalfelder der Decke des Apostelsaals sind von ähnlichen, im Detail jedoch stärker plastischen Stuckbändern gerahmt wie die Felder des Prälatenzimmers. Verklammernde Bänder oder Stege fehlen. In die Ovalfelder sind Gemälde (Öl auf Leinwand) eingelassen, im Mittelfeld die Vermählung Christi mit der Kirche (nach dem Vorbild von Raffaels Sposalizio), in den Radialfeldern halbfigurige Apostelbilder, in den Ecken die vier Evangelisten. Stilistisch stehen die Darstellungen in der Tradition des von niederländischem Einfluß geprägten süddeutschen Manierismus der ersten Hälfte des 17. Jahrhunderts, das Konzept der Stuckdekoration nimmt Anleihe an sakralen Gewölbekdekorationen der Zeit um 1660/70. So besteht eine überraschende Analogie zur Kuppeldekoration der Wiener Servitenkirche von 1669, wo die Felder allerdings in ein Füllwerk aus Stuck eingelassen sind, das in Buchkirchen vielleicht vorgesehen war, nach dem Tod von Jakob Holtz (22.5.1671) aber nicht mehr ausgeführt wurde. Für das Dekorationskonzept ist eine Einflußnahme des Stukkateurs der Wiener Servitenkirche, des Oberitalieners Giovanni Battista Barberini, nicht auszuschließen. Dieser war auch in Linz und Kremsmünster tätig, wo er 1680 bis 1682 die Umgestaltung der Stiftskirche leitete. Ein früherer Aufenthalt Barberinis in Kremsmünster und Buchkirchen, vielleicht auf seiner Reise nach Italien im Jahr 1670, wäre denkbar<sup>35</sup>. Einen besonderen Glanzpunkt in der Ausstattung der Repräsentationsräume des Südtraktes bilden die Türen des Apostelsaals und der angrenzenden Räume (Abb. 25, 26). Die zweifeldrigen Türblätter sind in eine architektonisch gestaltete Rahmung mit reichem Schnitzdekor eingelassen und zeigen seit der Restaurierung von 1999 die originale Farbfassung, eine Marmorierung der rahmenden Flächen in Grün-Grau-Gelb und Rotbraun, eine zum Teil sehr bunte Fassung der vierteilig gegliederten Pilaster und Volutenkapitelle, eine kontrastierende Farbgebung der verkröpften Sturzgesimse und der rahmenden Leisten und die grisailleartige Fassung der moralisierenden Szenen in den Rundfeldern (Abb. 27). Jede Darstellung illustriert einen Sinnpruch, der in den Rahmenzeilen beigefügt ist (z.B. *Ohne Übung ist die Kunst/Bey allen Dingen und Menschen umsonst*), ein lateinisch-deutscher
