## Oberösterreichischen Landesarchivs

# BAUGESCHICHTE VON ALT- UND NEUPERNSTEIN

Von Kurt Holter

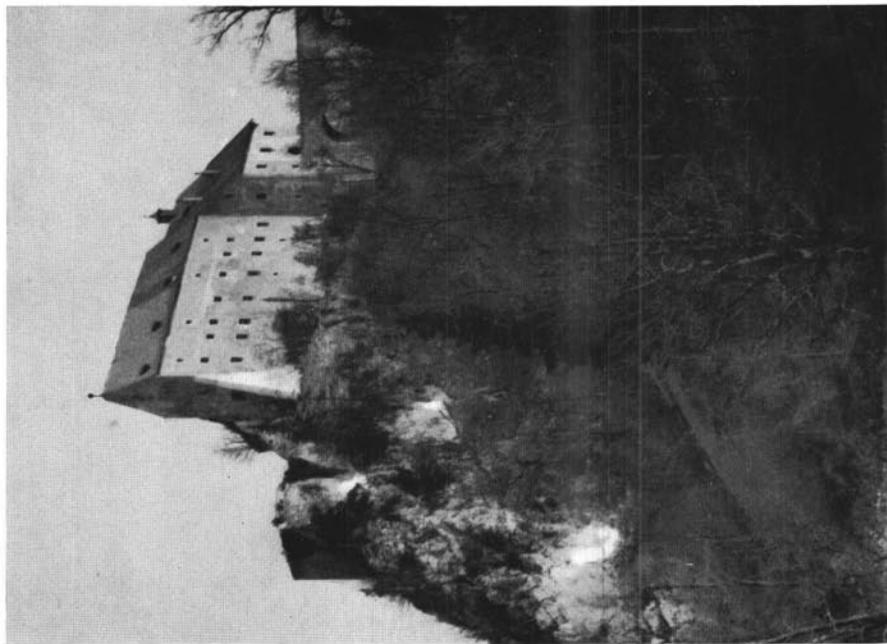
2. Alpernstein. Gesamtansicht von Südwesten

c. Der Hauptbau (Palas) (Taf. I, Abb. 2). Der Hauptbau stammt in seinen Fundamenten, Außenmauern und in seiner Hauptinnenmauer aus der gotischen Bauzeit, wobei wir vorne zwei Bauperioden wahrscheinlich gemacht haben, von denen die erste freilich die entscheidende war. Auch der Vergleich des Planes und der Planung von 1578 lässt nur geringe Veränderungen erkennen, so daß wir, von mehreren später eingezogenen Innenmauern abgesehen, im wesentlichen das alte Bild vor uns haben, das in dem hohen, steilen Giebel der Westseite am besten zum Ausdruck kommt. Das erst spät in die Wetterseite eingebrochene Fenster im Hauptgeschoß wirkt freilich ziemlich störend. Auf der Südseite ist die Vermehrung der Fenster beim Jörgerischen Umbau hervorzuheben, die früher ihrer Zahl nach dem 3. Geschoß entsprachen und damals dem ersten angeglichen worden sind. Der Strebepfeiler an der Südwestecke fehlt auf dem Plan von 1578, vielleicht ist dort der über den Felsen hinabgestürzte Ort der Beschreibung von 1572 zu suchen (vgl. Anhang I). Im Untergeschoß des alten Planes sind wegen der Niveauunterschiede im

Die größten Veränderungen dieses Bauteiles sind an der Nordseite vor sich gegangen, wobei die früher laut Plan vorhandenen drei Fensterachsen auf fünf vermehrt worden sind. Außerdem ist der Einbau der Treppe auf Kosten des Stalles im Untergeschoß und des großen Saales im oberen vorgenommen worden. Bis 1581 waren die Räumlichkeiten des ersten und zweiten Geschosses über hölzerne, freiliegende Treppen und einen balkonartigen Überbau im Hofe zugänglich gemacht. Erst zum dritten Geschoß führte eine Stiege im Inneren der großen Stube, längs der Hauptinnenmauer. Im Untergeschoß wurde neben dem ungewölbten gepölzten Pferdestall von 1578, der dann gewölbt wurde, bis 1948 als Viehstall diente und nun unter Vergrößerung der Fenster in einen Speiseraum umgewandelt worden ist, zu späterer Zeit ein unregelmäßig geformter Nebenraum hinzugefügt, vielleicht aus dem Felsen herausgebrochen. Im obersten Geschoß, das schon ganz der Dachzone angehört, sind noch heute an der Wand die vermauerte Türe und die Verputzreste des Zimmers zu erkennen, die auf dem Plan von 1578 eingezzeichnet sind. Die Westseite des Burghofes ist ebenso noch mit allen Unregelmäßigkeiten des Jörgerschen Planes vorhanden und erweist damit das hohe Alter dieses Bauteiles.

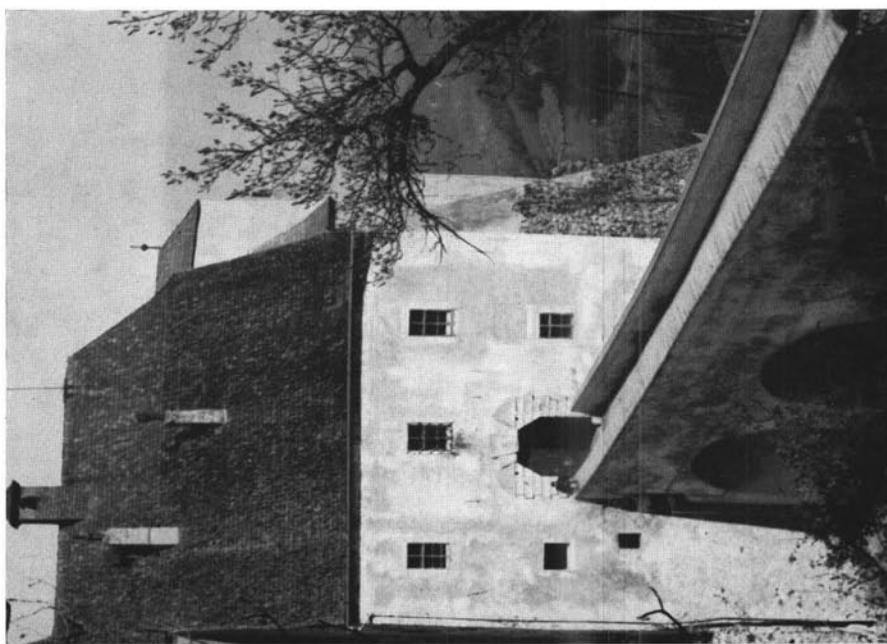
1. Alpernstein. Der Torbau 1578/82 von Süden

b. Tor- und Kapellenbau (Taf. I, Abb. 1). Wie der Berchfrit fällt der Torbau auf dem Jörgerischen Plan von 1578 durch seine gewaltige Mauermasse auf, das heutige Einfahrtstor ist erst nach diesem Datum durchgebrochen worden, wobei Teile des gewachsenen Felsens ausgehauen wurden. Der ursprüngliche Zugang führte durch die nach 1581 etwas veränderten Baulichkeiten unmittelbar neben dem Turm und machte einen doppelten Richtungswechsel notwendig. Der eigentliche Torbau neben der Torwartstube war bis 1581 einfach und aus Holz gebaut. Er ist damals auch nach Westen um einen Raum erweitert worden. Die Größenverhältnisse des ursprünglichen Torbaues — die Türen waren  $4\frac{1}{2}$  bzw.  $5\frac{1}{2}$  Schuh breit — lassen es als unmöglich erscheinen, daß man beritten in den Burghof gelangen konnte. Bei dem Neubauplan von 1578 beließ man das Tor an seiner alten Stelle, verwendete auch die alten Tore (Torflügel); die architektonische Gestaltung hat in Schloß Mühlgrub bei Bad Hall eine enge Parallele. 1683 wurden die Torflügel mit alten Harnischen beschlagen, welche noch *in situ* erhalten sind. An den Fenstern können wir, wie erwähnt, gegielte Umrahmungen mit abgetreppten Konsolen feststellen, welche alle Fenster des Jörgerischen Neubaus am Äußeren zieren, im Hof aber nur mehr teilweise erhalten sind. Weiter sind am Torbau Reste von Sgraffitos zu erkennen.

Auf der Mauermasse des Torbaus lag die Kapelle, deren alter Grundriß wie auch heute eine runde Chornische zeigt. Nach Norden und Süden öffnete sich je ein Fenster. Da Helmhart Jörger die Kapelle unverändert belassen und nur das Nordfenster umsetzen wollte, scheint die Veränderung auf zwei Fenster nach Norden auf Graf Herbersdorf zurückzugehen, wobei darauf hingewiesen werden darf, daß die gleichzeitig umgebaute, ebenfalls Herbersdorfsche Schloßkapelle von Ort im Traunsee die gleichen Fensterformen zeigt. Nach Süden wurde das Fenster vermauert, doch dürfte, wie eine 1948 vermauerte Nische in der anschließenden Prädikantenstube zeigt, in dieser Wand noch eine weitere Veränderung zu unbestimmter Zeit erfolgt sein. Helmhart Jörgers Plan zeigt weiter einen Durchgang neben der Chornische zu dem östlich der Kapelle gelegenen Raum, welcher heute durch die Prädikantenstube zugänglich ist. Es ist dies das *Trätgewölbe* des Verzeichnisses von

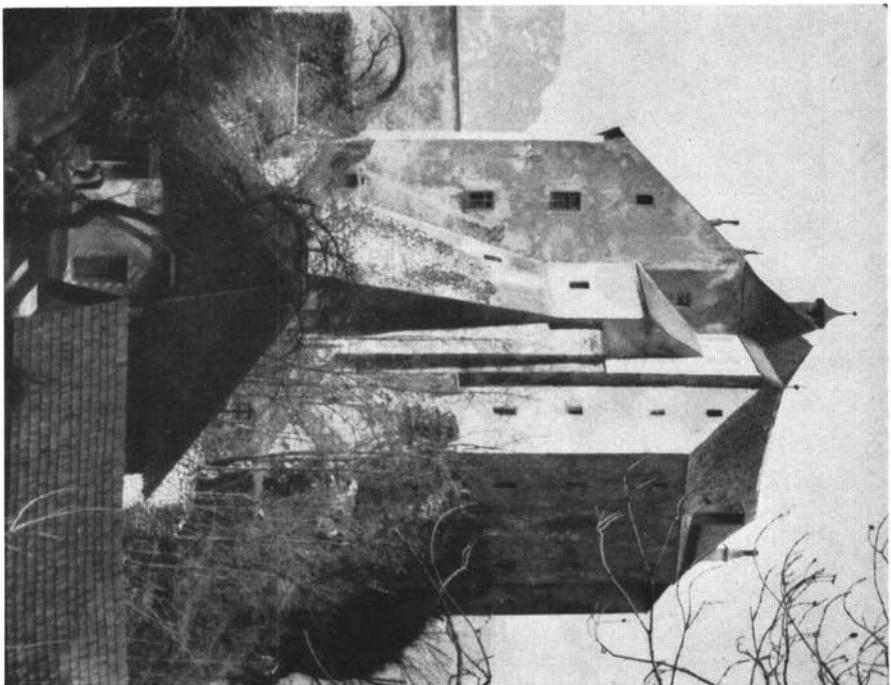
3. Altpernstein. Der Jögerische Neubau 1578/92 von Osten

d. Pflegerstube und Jörgerbau. Weitaus die größte Veränderung hat die Nordseite der Burg durch den Jörgerischen Umbau erfahren. Dies gilt so sehr, daß man ohne weiteres sagen kann, daß der malerischeste Anblick der Burg, eben von dieser Seite her, gänzlich durch ihn bestimmt worden ist (vgl. Taf. II, Abb. 3). Der aufmerksame Betrachter wird hier an allen Fenstern die beim Torbau erwähnten Fensterrahmungen finden können. Bis auf Helmhart Jörger stand der Berchfrid nach dieser Seite frei, an die eingeschossige Mauer, die nach Norden anschloß, war lediglich die gewölbte Küche angebaut. An der Nordseite des Burghofes erhob sich ein dreigeschossiger Bau, der jedoch nur einen einzigen Raum enthielt, zu ebener Erde den Keller, im ersten Stock die Pflegerstube, die über den Holzaltan zugänglich war, und im zweiten eine Kammer. Zwischen 1572 und 1578 ist hier eine nicht unerhebliche Instandsetzung festzustellen, da die baufälligen Gesindestuben, mit einer großen Kluft über den Felsen hinab, 1578 als Pflegerstube verwendet wurden.

Die zwischen diesem Gebäude und dem ehemaligen Turm heute vorhandenen Räume sind unter Helmhart Jörger errichtet worden, und sie sind, ebenso wie alle Umgestaltungen im Inneren der Pflegerstube und des Turmes, im „Verzeichnis“ von 1578 genau beschrieben (Anhang II).

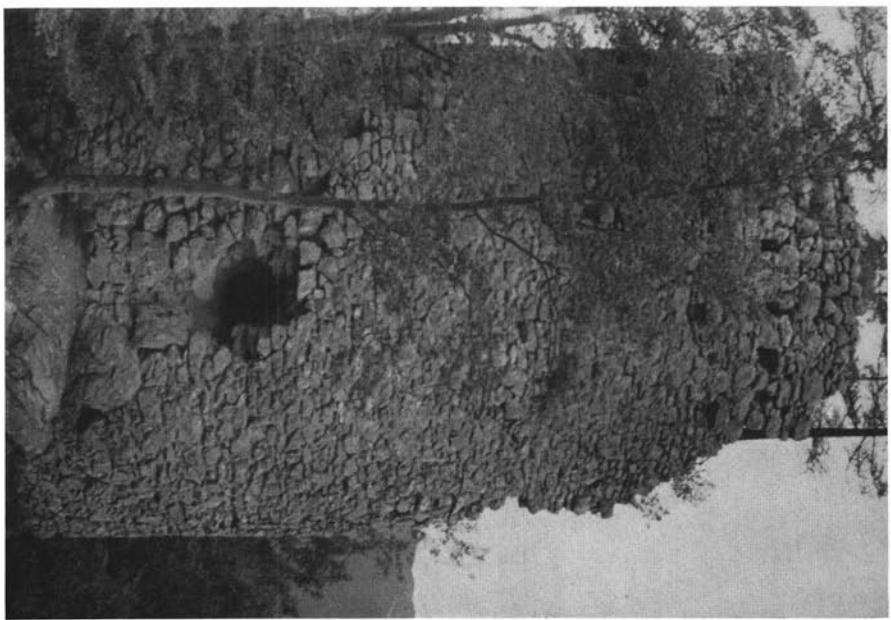
4. Altpernstein. Der obere, runde Turm von Osten

a. Der runde Turm. Der runde, obere Turm<sup>15)</sup> liegt in der Entfernung von etwa 300 m auf dem steilen Rücken, der leicht südöstlich zieht und an der Nordseite mit fast senkrechten, jedoch mäßig hohen Felsen abbricht. Der Turm ist bis zu mehr als halber Höhe massiv, und er war an der Nordseite, über dem höchsten Felsenabfall, auf einer über die Außenseite geführte Stiege oder Leiter zugänglich, für die die Balkenlöcher noch zu erkennen sind. Zu dieser Leiter führte eine durch eine deutliche Baunaht abgesetzte, auf eine steile Felskante aufgemauerte Rampe, die nicht viel mehr als 1 m breit ist. Die Decke des hochgelegenen Turmraumes ist eingestürzt — schon 1572 fehlte das Dach —, das Mauerwerk um die Eingangsoffnung ist stark beschädigt und zum Teil abgefallen. Knapp unter der oberen Begrenzung sind in regelmäßigen Abständen gewaltige Balkenlöcher kenntlich, auf denen ein Wehrgang oder die vorkragende Dachkonstruktion gesessen haben könnte (vgl. Taf. II, Abb. 4).

Das Mauerwerk besteht aus Bruchsteinen, die in etwa meterhohen Ringen gesetzt sind und aus nächster Nähe stammen dürften. Die Formation westlich des Turmes in Richtung auf die Burg zu läßt an eine künstliche Veränderung durch einen Steinbruch denken. Längs des ehemaligen Aufganges sind große Platten aus dem Gestein der nahen Flyschzone eingebaut. Die Fensterwölbungen waren mit Tuffstein versehen.

Die wilde Lage des runden Turmes, der an Mächtigkeit dem Berchfrit keineswegs nachsteht, läßt es als möglich erscheinen, ihn als ehemals selbständige Oberburg zu betrachten. Die Bezeichnung Wachturm stammt erst von 1683. Ein Zufahrtsweg führt nur bis zum Beginn der Felsklippen.

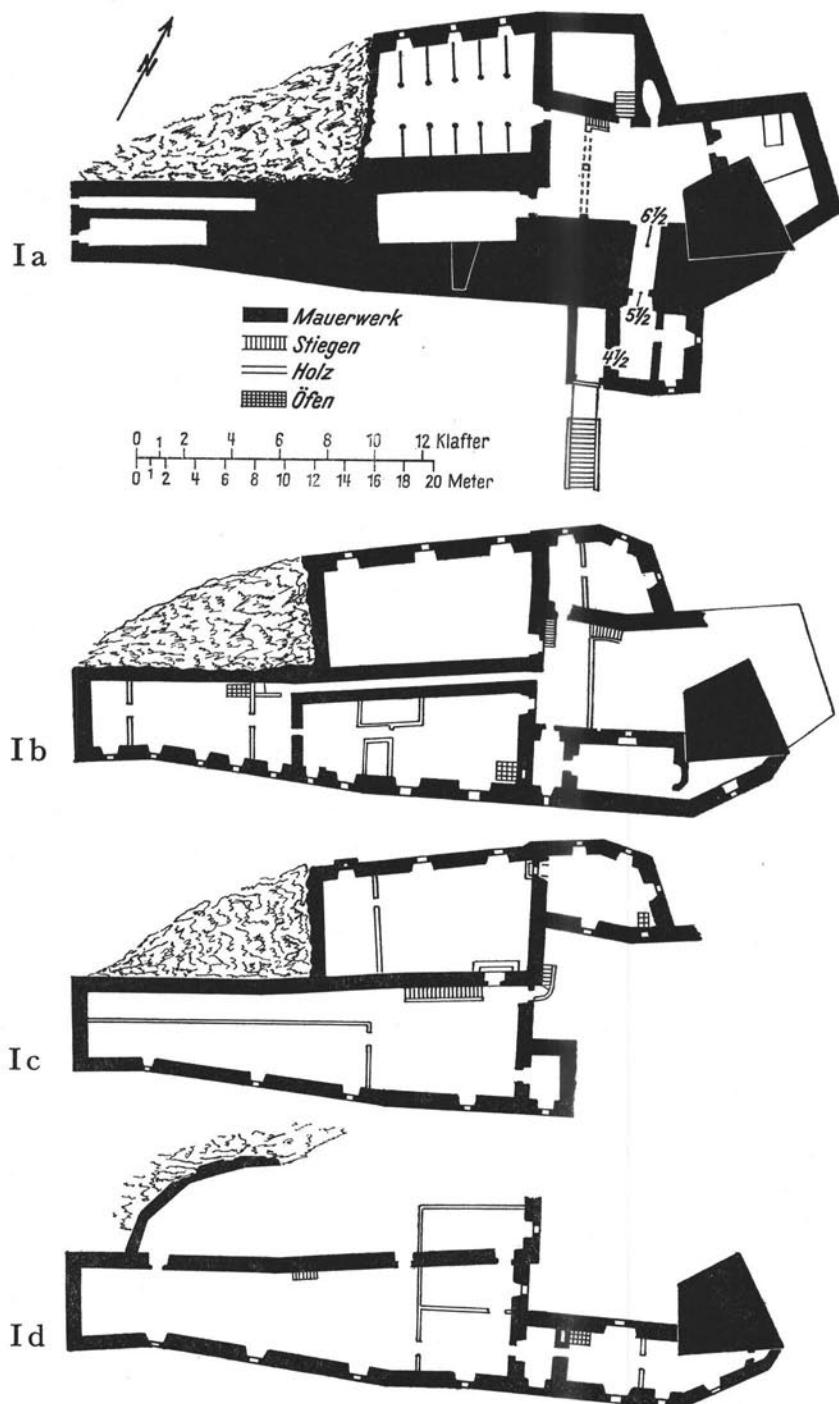
Ia—Id. Bauplan von Altpernstein. 1578

Die letzte, entscheidende Bauzeit ist die Jörgerische, für die die Unterlagen des Jahres 1572 und 1578 alle wesentlichen Einzelheiten erkennen lassen. Der Vergleich mit dem heutigen Bestande zeigt, daß die im Verzeichnis von 1578 festgelegten Bauabsichten genau ausgeführt wurden und daß diese Veränderungen vor allem den ganzen Ostteil der Burg betrafen. Wenn es fraglich sein könnte, ob der Neubau schon vor der endgültigen Erwerbung 1581 durchgeführt worden ist, so sprechen die im Urbar überlieferten Jahreszahlen der Bauzeit von 1578—1582<sup>7)</sup> wie auch die eingeholte Baubewilligung von seiten der Landesherren für einen sofortigen Beginn. Die Einheitlichkeit der Durchführung kann am besten an den Fensterumrahmungen der Ostteile abgelesen werden, welche, ganz schwach profiliert, alle Fenster des Torbaues und der Ostteile umgeben. (Taf. I, Abb. 1.) Die Basen und kapitellartigen Teile der seitlichen Begrenzung sind mehrfach abgetreppt, der Dreiecksgiebel darüber in ebenso flachen, trockenen Formen gebildet. Die Fenster der Kapelle wiesen diese Formen nicht auf, dagegen hat man sich bei den jüngsten Umbauten nach dem zweiten Weltkrieg wieder daran angelehnt und bei einer Türrahmung in der Südwestecke des Burghofes ähnliche Formen verwendet. Da sowohl an der Südseite des Torbaues (Prädikantenstube) und am Langhaus des Westbaues ein sgraffitoartiger Zierfries erkennbar ist, der mit den Fensterrahmungen gleichzeitig sein dürfte, bestätigt dies die Annahme, daß der Verputz der ganzen Süd- und Ostseite seit dem Neubau unverändert geblieben ist und daß lediglich an der Westseite durch den Ausbruch eines Fensters und an der Nordseite durch die Vergrößerungen der Fenster der ehemaligen Stallungen bedeutendere Eingriffe festgestellt werden können.

a. Der Berchfrit. Der im unregelmäßigen Viereck erbaute und etwas übereck gestellte Turm stand bis in die 2. Hälfte des 16. Jahrhunderts nach drei Seiten frei, der Plan von 1578 verzeichnet keinerlei Zugang, so daß wir

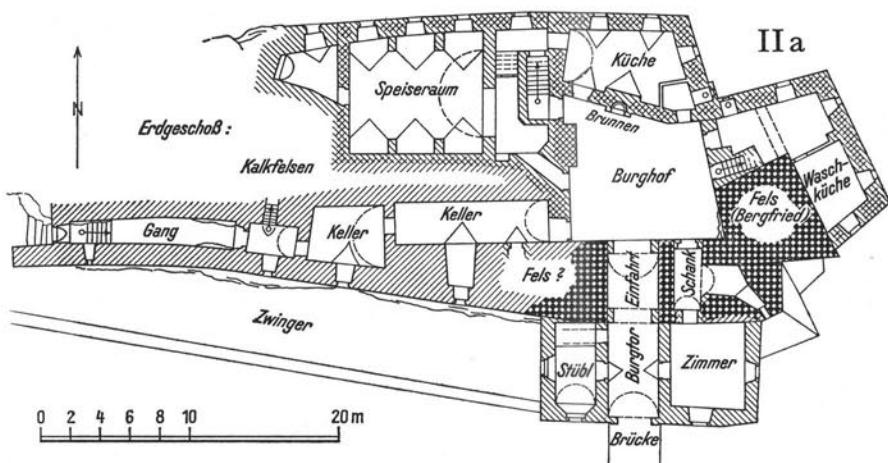
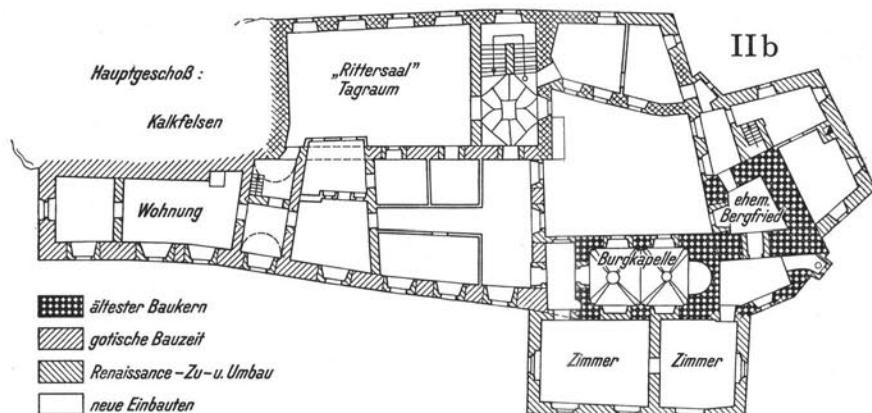
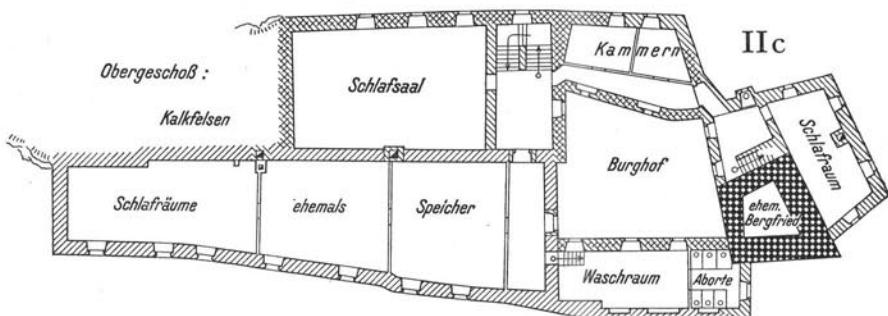
II a — II c. Baualterplan von Altpernstein

Wenn wir von diesen Unterlagen ausgehen, die den Bestand und die Veränderungen des 16. Jahrhunderts klarlegen, wird es möglich, auch die vorhergehende Zeit zu erschließen. Als Unterlage dient uns dazu der Baualterplan, den Doz. Adalbert Klaar freundlicherweise zur Verfügung gestellt hat<sup>6)</sup>. Den ältesten Bestand dürfen wir im Berchfrit (vgl. Plan II a—c) und den kolossal massiven Teilen des alten Torbaues suchen (Plan Ia, IIa). Der Kern mag in das 12. Jahrhundert, die wahrscheinliche Gründungszeit der Burg, zurückgehen. Das erste Datum zur Baugeschichte darf vielleicht in der Stiftung des Benefiziums Pernstein zu Unserer Lieben Frau durch Eberhard von Wallsee um 1359 gesehen werden, obwohl es nach den Parallelen von Scharnstein usw. nicht ausgeschlossen ist, daß schon vorher eine Burgkapelle bestand. Der gotische Bestand der Burgkapelle ist jedoch nur mehr im Mauerwerk vorhanden, die Fenster und der Dekor wurden nach 1578 wesentlich verändert, und der heutige Zustand gehört erst der Zeit des Grafen Herbersdorf (1626—1629) an. Mit den an der Westseite der Kapelle anschließenden Räumen besitzt dieser Trakt niedrigere Geschosse als der Hauptbau (Langhaus) der Burg, welcher sonst eine durchaus gleichmäßige Stockwerkhöhe besitzt.

diesen in einem oberen Stockwerk (über Leitern?) annehmen müssen. Von den Kanten ist eine gegen die am meisten gefährdete Ostseite, eine andere gegen den Zugang über die bis ins 17. Jahrhundert nachzuweisende Holzbrücke gerichtet. Im Hof ist der ursprüngliche Sockel des gewachsenen Felsens zu erkennen, von dem obersten, nach dem Brände von 1698 abgebrochenen Geschosse steht nur mehr ein schmaler Zwickel in der Ecke gegen das Dach der Kapelle. Das Mauerwerk des Turmes ist im Dachboden noch gut zu erkennen. Für die Bekrönung des Turmes haben wir bei Merian das landesübliche Satteldach, während G. M. Vischer einen Zwiebelhelm darstellt<sup>10)</sup>. A. Klaar weist in seinem Baualterplan den Turm der ältesten Bauperiode zu (vgl. Plan II).
